Informe

INCOACIÓN DO PROCEDIMENTO DE DECLARACIÓN DE BEN DE INTERESE CULTURAL DA CASA CORNIDE A CORUÑA

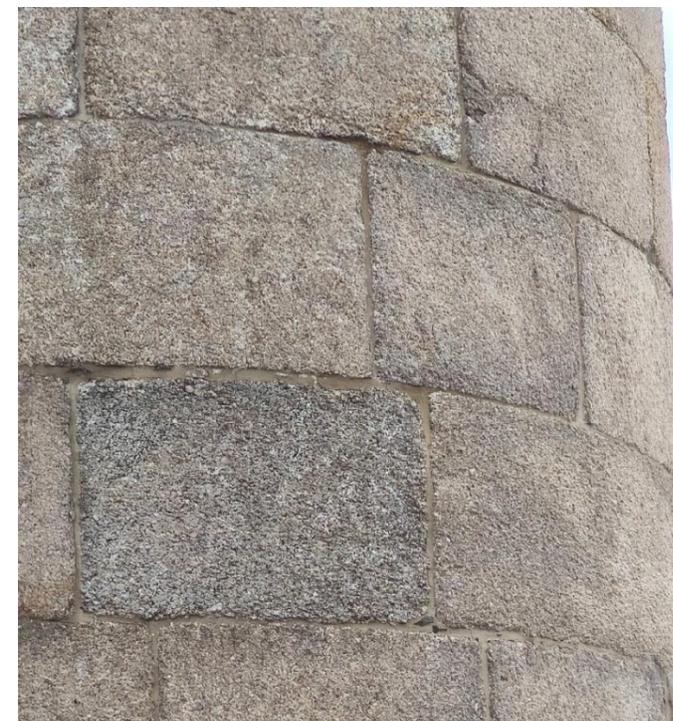
Figura 7. exemplo de encintado con morteiro de aspecto plástico

En calquera caso o estado dos encintados das fachadas é bo de forma xeral, só observándose a su perda parcial nalgúns zonas da cornixa de cuberta, en diferentes impostas da fachada e na esquina curva entre a Rúa Veeduría e a Rúa Damas. Nesta zona obsérvase un deterioro notable

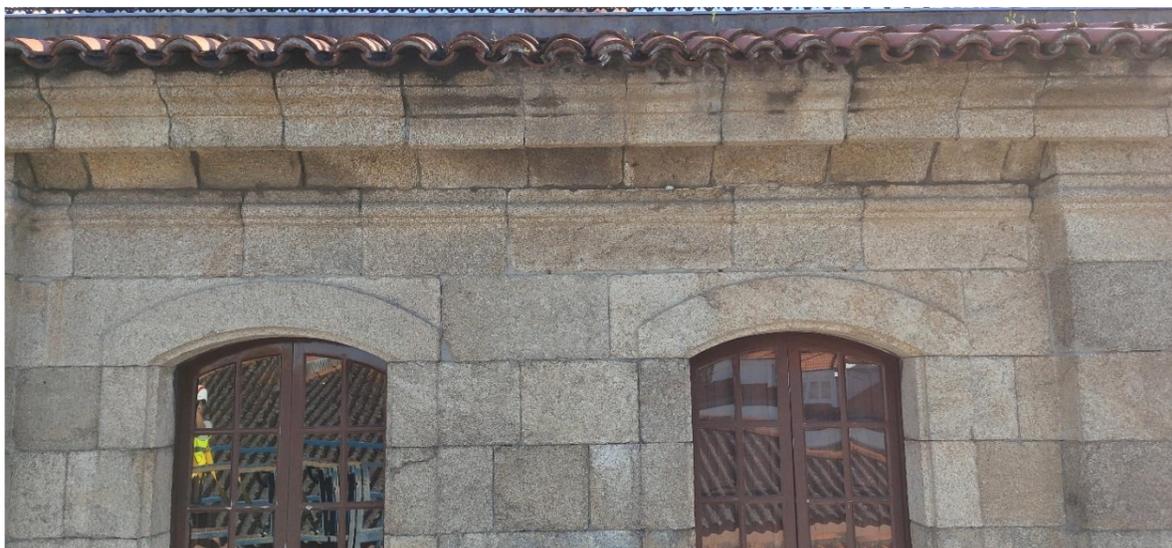
Figura 8. exemplo de algunhas xuntas entre sillares parcialmente abertas na cornixa da Rúa Veeduría

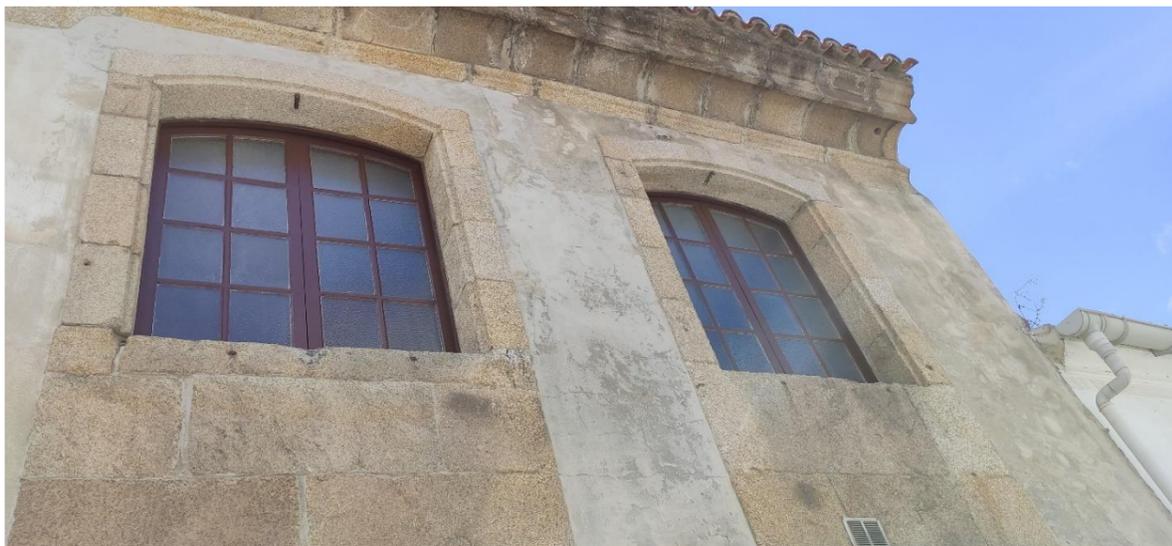
Respecto ao revestimento de morteiro que atopamos aplicado parcialmente na fachada cara á Rúa Porta de Aires presenta en xeral un mal estado de conservación. A pintura de acabado perdeuse en moitas partes, observándose tamén panos fisurados. A zona máis deteriorada correspóndese con extremo noroeste desta fachada.

Como xa se comentou, non foi posible recoller ningunha mostra de morteiro de cara á súa análise. Con todo, nas zonas onde se perdeu a pintura branca obsérvase un revestimento de cor grisácea que nos da idea dun morteiro de cemento e non de cal.

Figura 9. revestimento de morteiro deteriorado na Rúa Porta de Aires

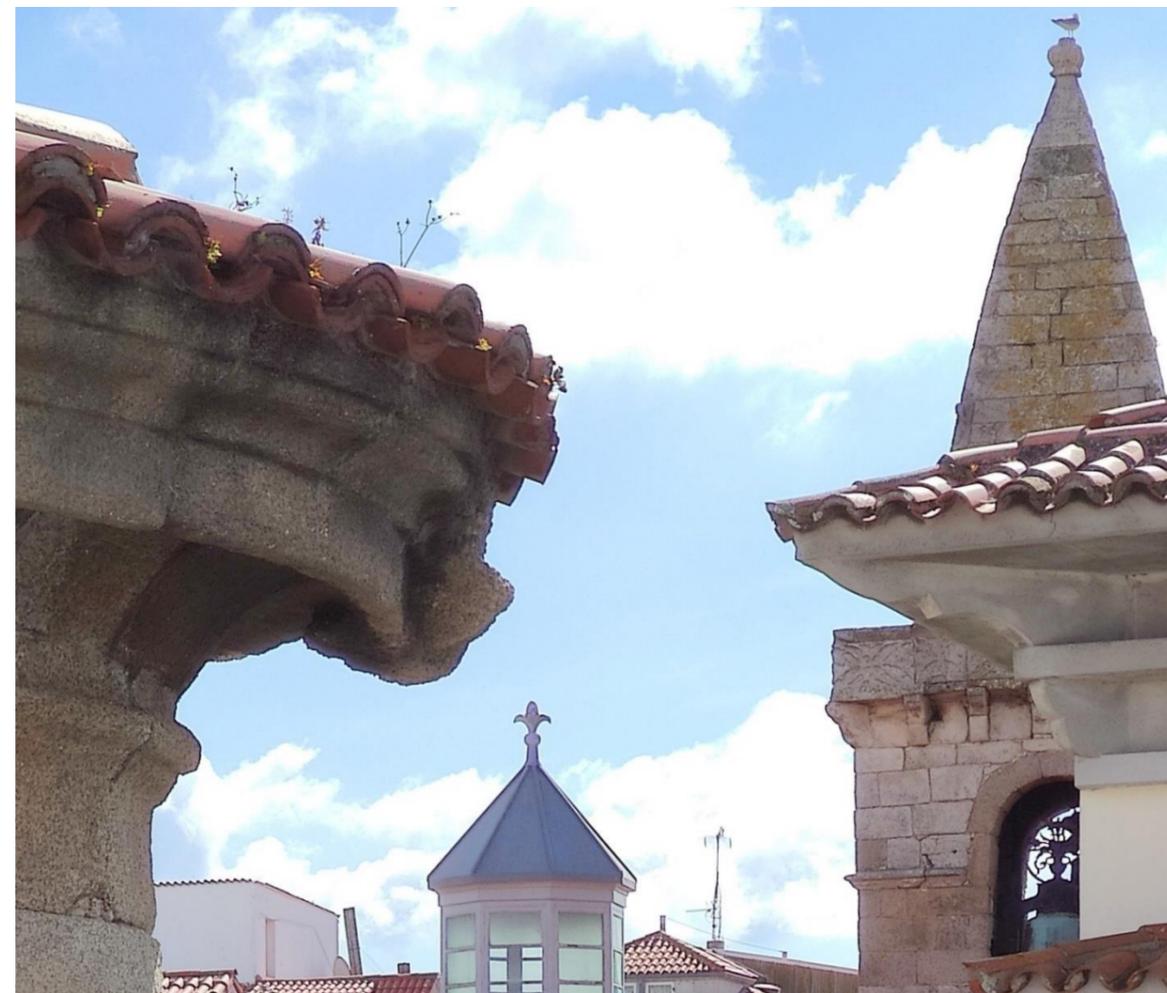
Debido á súa reducida dimensión non conseguen afastar o suficiente a auga da fachada. Isto ocasiona que a auga da choiva deteriore a propia fachada, sobre todo na esquina surleste. Como veremos no apartado adicado á cuberta durante moito tempo estiveron sen uso sendo substituídas nas súas funcións por dúas baixantes.

O estado de conservación da pedra é malo en ambos os casos presentando unha fronte arenizada con perda do tallado orixinal que só se conserva na parte inferior.

Figura 14. as gárgolas case non voan con respecto a cornixa ata o punto de pasar desapercibidas dentro desta

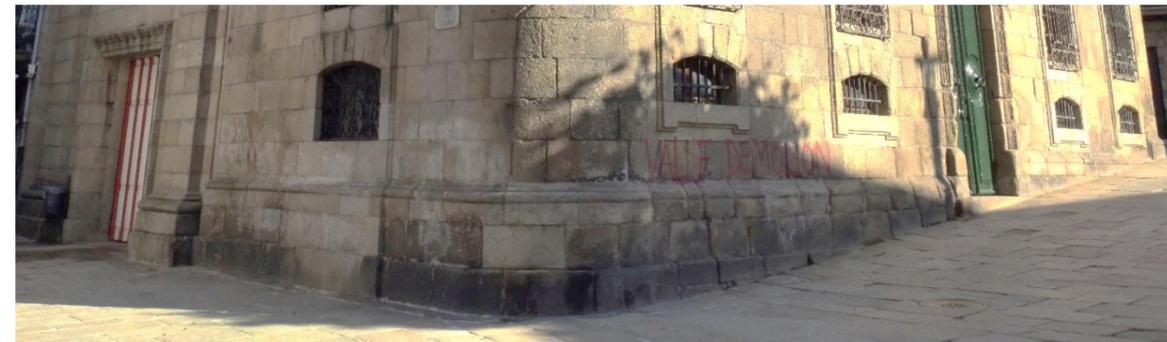
As arestas dos sillares están erosionadas, as xuntas abertas e presenta machas de costras negras sobre todo no encontro coa vía pública.

Figura 17. o zócalo presenta un aspecto deteriorado

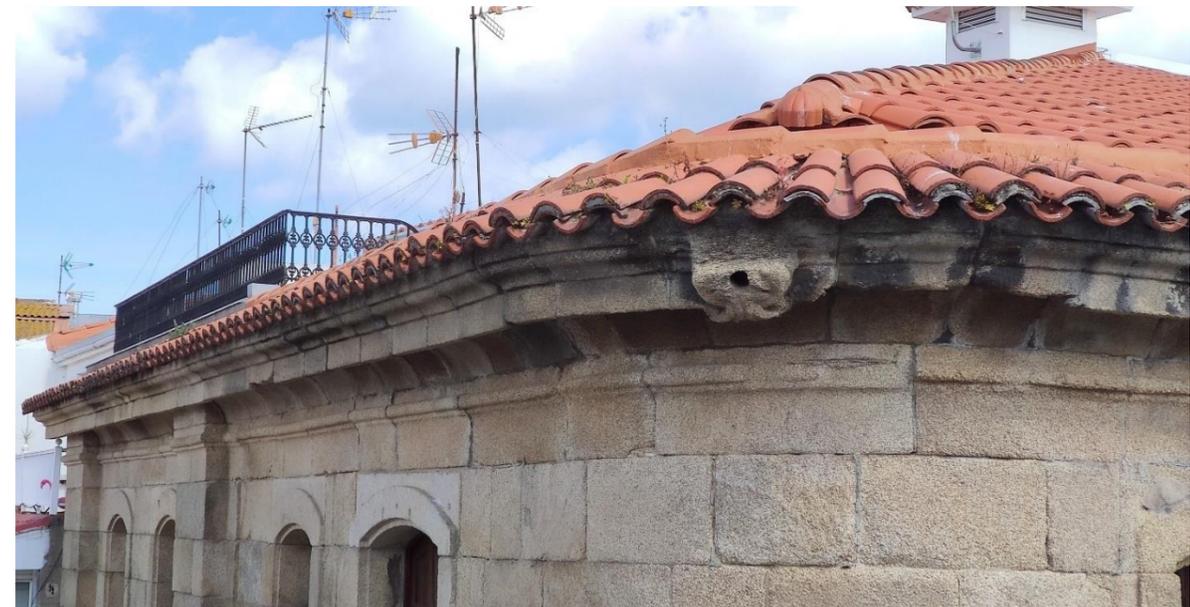
En xeral non existen desprendementos relevantes na fábrica da Casa Cornide. Atopamos perdas de materia nalgunhas pezas do bordo exterior da cornixa de coroación.

Figura 20. exemplos de desprendementos no borde da cornixa

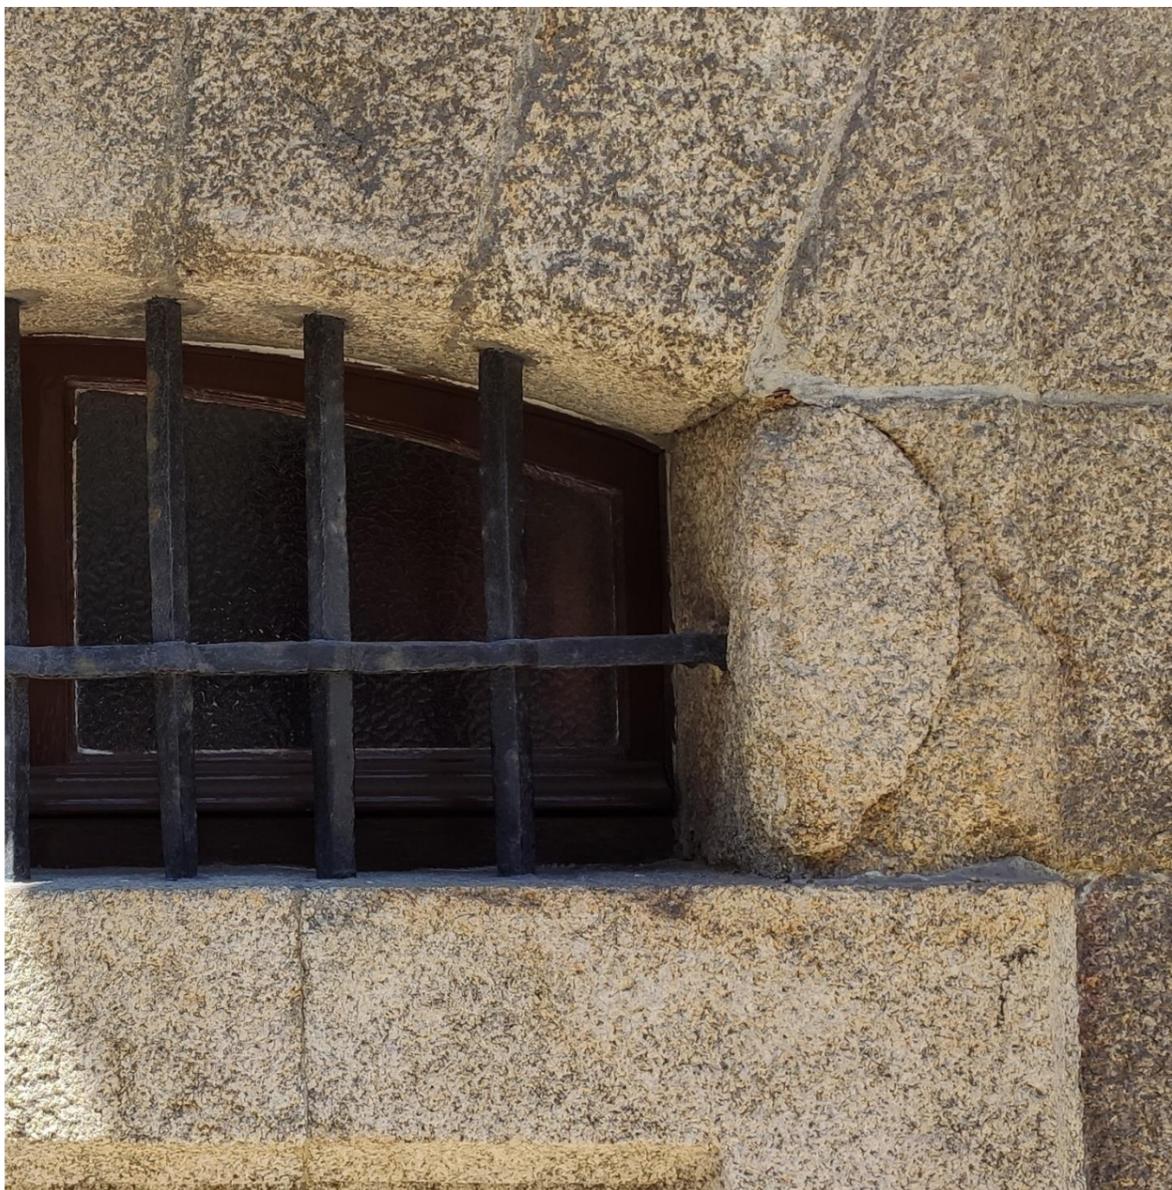
Figura 21. exemplo de fragmento desprendido e pegado de novo en V33, da fachada da Rúa Damas

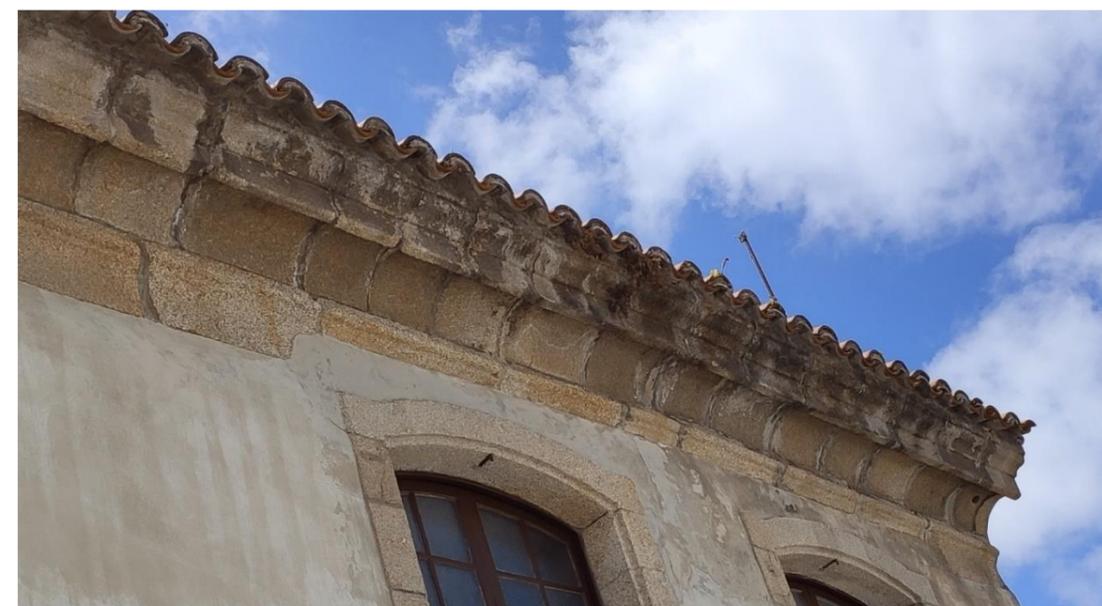
Para coñecer a concentración e tipo de sales presente na fábrica da Casa Cornide sería necesario facer un mapa de sales a partir dunha toma de mostras e posterior análise. A simple vista obsérvanse manchas branquecinas en distintos puntos da fachada como acontece por exemplo na cornixa cara á Rúa Porta de Aires, o que nos pode estar dando idea da existencia de sales existentes no morteiro co que están tomadas as tellas sobre estas ou do propio encintando da sillería.

Figura 22. manchas branquecinas na cornixa que poden corresponderse coa existencia de sales

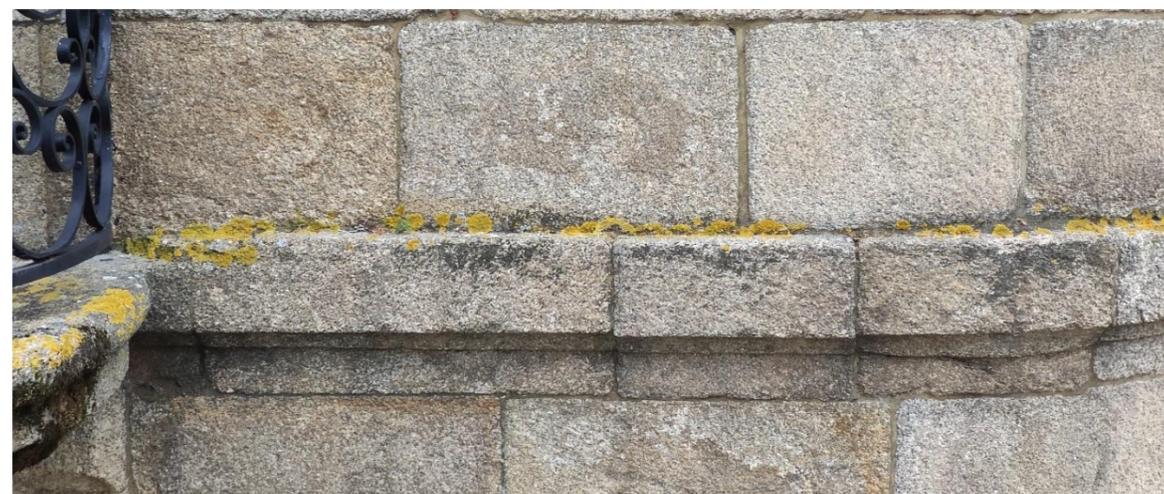
Na Casa Cornide a colonización biolóxica que podemos detectar visualmente é mínima e límitase a uns poucos liques na cornixa sobre o escudo da fachada principal, nalgunha da liñas de imposta e tamén nos balcóns e outros elementos moldurados. A presenza de especies vexetais é mínima e circunscríbese ao contorno do escudo da fachada principal e a superficie de tellas que non se reemplazarou no 2017 como se comentará no apartado adicado á cuberta do inmobile.

Figura 24. Exemplo de liques amarelos na fachada cara á Rúa Veeduría.

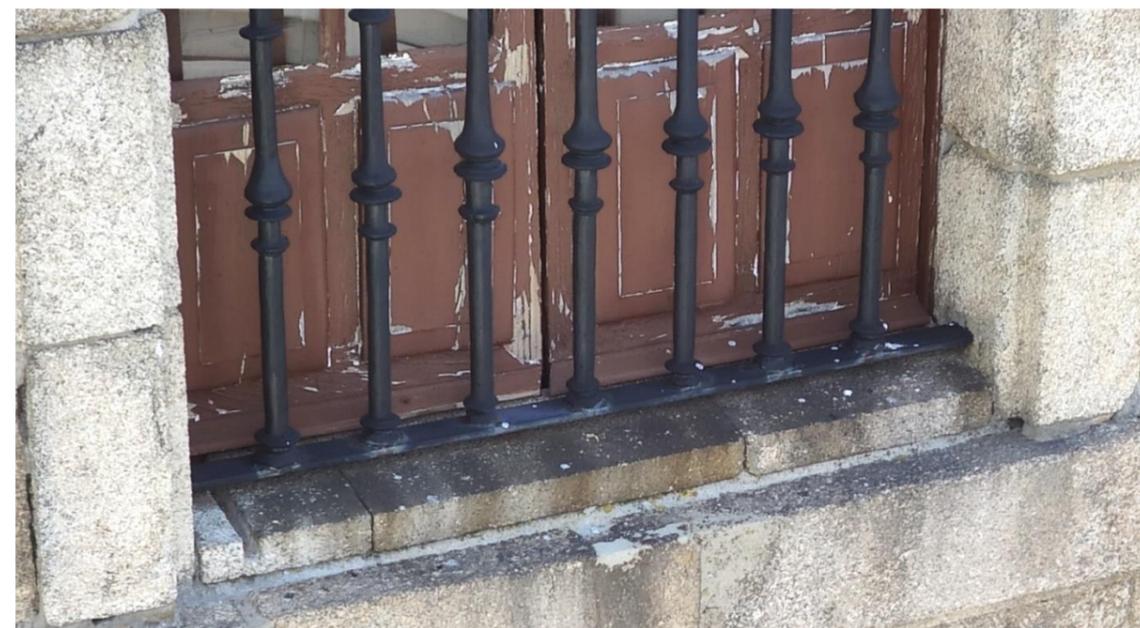
Figura 26. exemplo de manchas derivadas da corrosión das varandas da ventá V12 na fachada cara á Rúa Veeduría

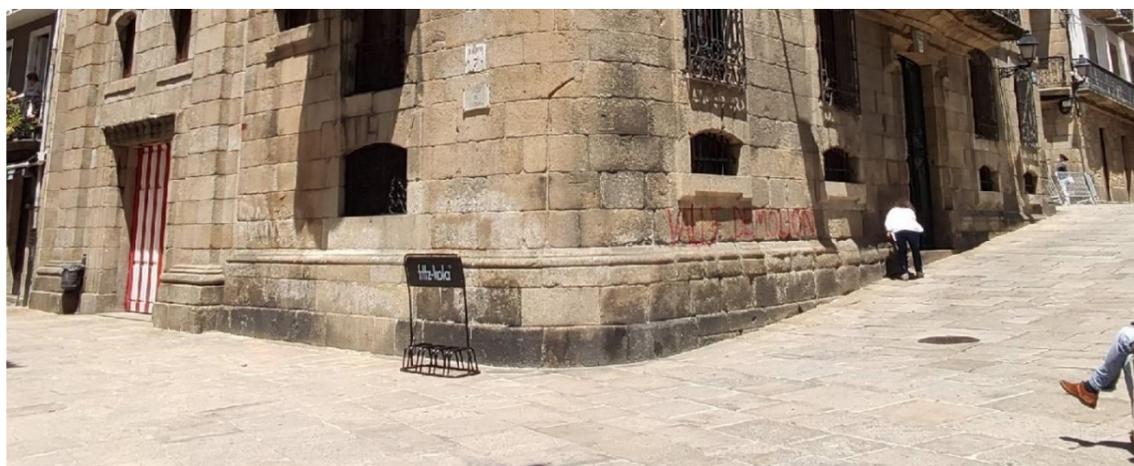
Dentro das alteracións cromáticas de orixe antrópica atópanse algúns grafitis e as pintadas. Determinados grafitis sen relevancia histórica e as pintadas inclúense entre os danos para eliminar. A Casa Cornide foi obxecto de pintadas nos últimos tempos algunha das cales aínda se conservan como unha serie de manchas de pintura vermella espalladas pola fachada da Rúa Veeduría ou a que se sitúa no zócalo da fachada principal. As pintadas provocan un dano dobre á fábrica: o primeiro no momento en que se fan e o segundo cando se procede a súa eliminación. Esta circunstancia é moi notoria na esquina entre as rúas Veeduría e Damas, que foi obxecto de sucesivas pintadas que ao ser retiradas danaron superficialmente a propia sillería ao empregar algún tipo de produto químico ou algún sistema de proxección pouco axeitado e respectuoso co granito.

Figura 27. pintada na fachada principal e restos doutras anteriores retiradas da fachada cara á rúa Veeduría

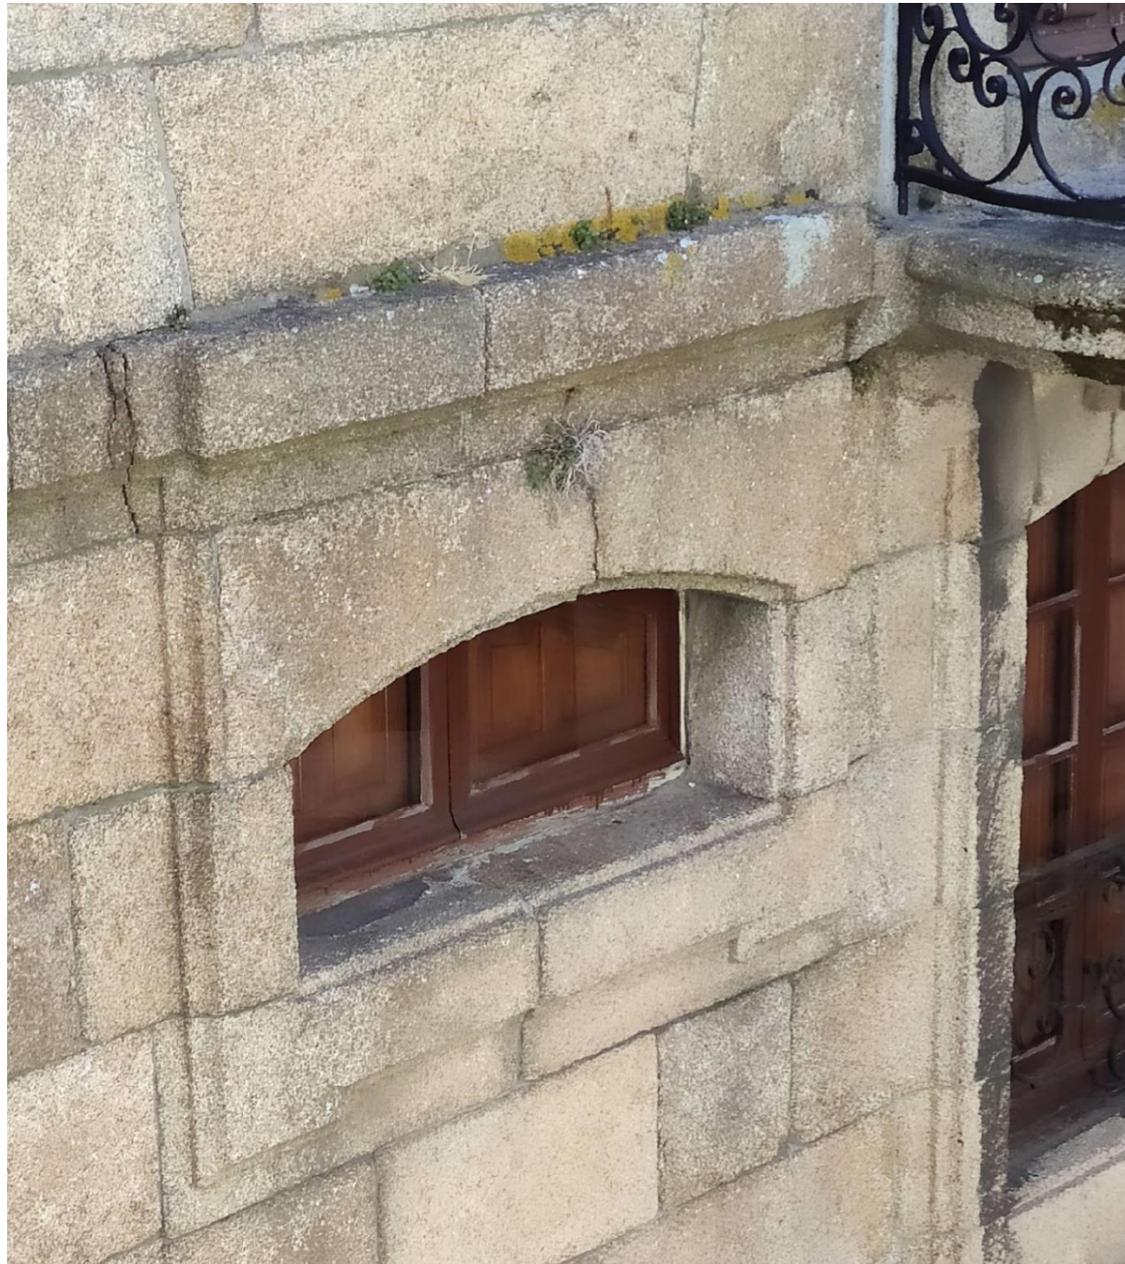
Como vimos no caso do lintel fracturado do ventanuco V14, trátase dun problema que semella circunscribirse á propia execución do oco. En orixe existía unha ventá máis estreita e alta que se substitúe en torno ao ano 1951 polo ventanuco actual, máis ancho. É moi probable que a fractura do lintel se xere ao pouco ou no mesmo momento da apertura do novo, e que esta á súa vez ocasione a fractura da imposta orixinal inmediatamente superior.

Figura 28. exemplo de fractura no lintel do oco V14 transformado en 1951 e da imposta sobre este

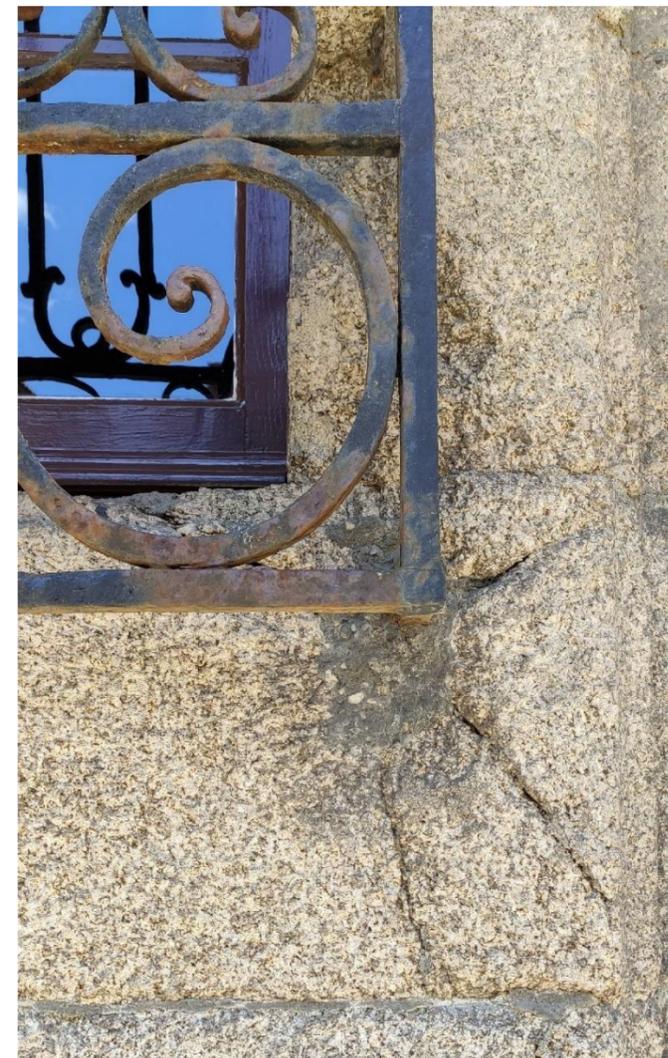
Outra das causas da xeración de fracturas que atopamos na Casa Cornide é pola inserción de elementos metálicos como reixas de protección de ocos ou varandas en balcóns. A corrosión destes elementos metálicos no seu empotramento na fábrica debido á acción do osíxeno e a humidade, ocasiona un aumento de volume que acaba por fisurar a pedra. Cando as reixas orixinais son substituídas no tempo por outras, a miúdo o sistema de ancoraxe orixinal baseado en realizar os empotramentos con chumbo reemplázase por morteiros ou outros materiais que non impiden a entrada de osíxeno acelerando de novo o proceso de corrosión.

Figura 29. exemplo de fractura da pedra por corrosión da reixa

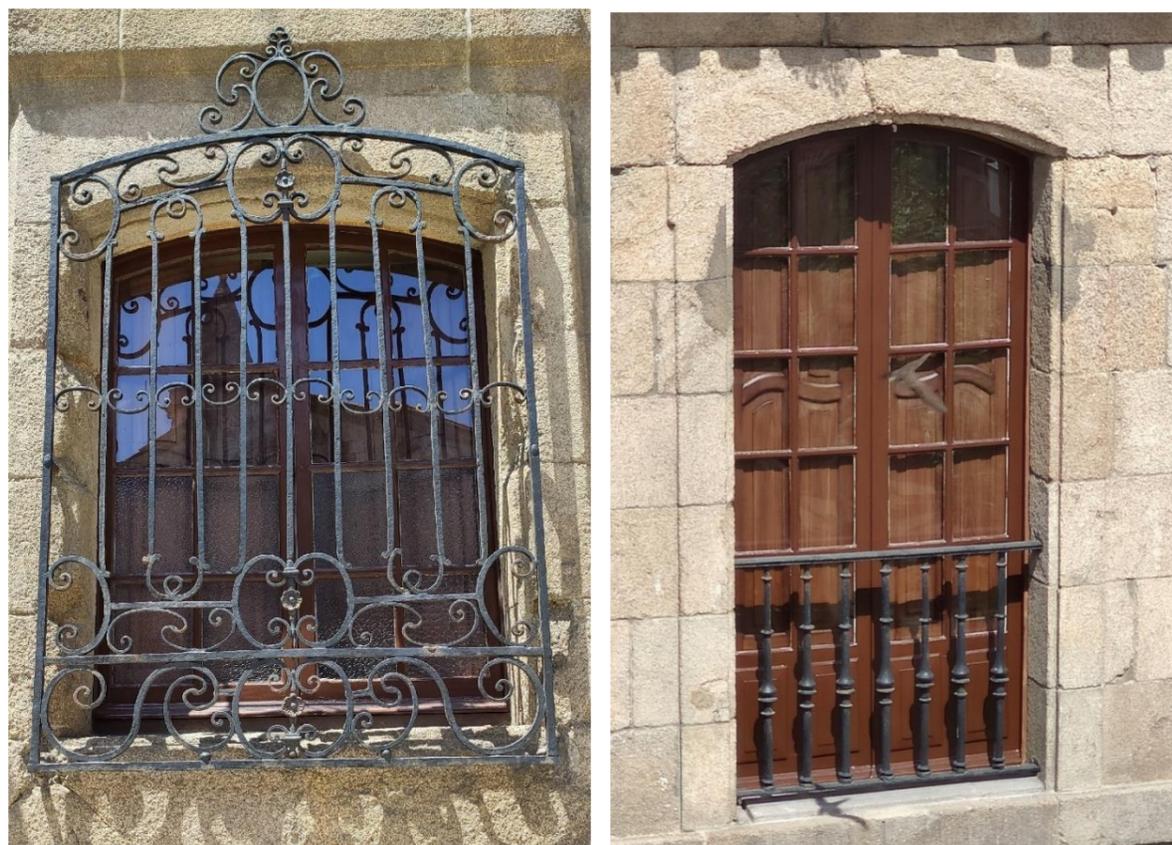
Trátase das reixas que atopamos nos ocos da planta baixa e semisoto. Son reixas de protección fronte á intrusión. Pola súa situación exposta estas reixas sufriron procesos de corrosión no tempo e acabaron por danar á cantaría dos ocos nos que se insiren ata o punto de que foron modificadas para poder ancorarse de novo sobre a cantaría.

Figura 51. A esquerda, exemplo de danos causados pola reixa en V31 ; a dereita, a reixa en V21 interior non deseñada para quedar vista

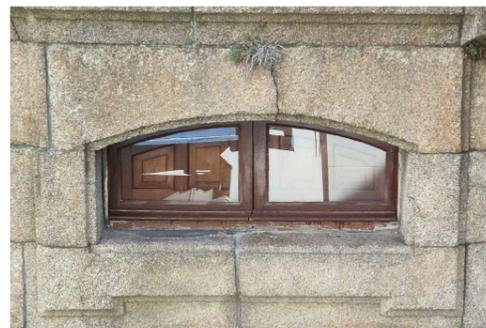
CARPINTERÍA V14

CANTARÍA:
Lintel fracturado.
Oco transformado en 1964 acurtándose en altura. O alféizar do oco orixinal reutilízase. Baixo este oco na planimetría de 1951 refléxase a existencia dunha placa.

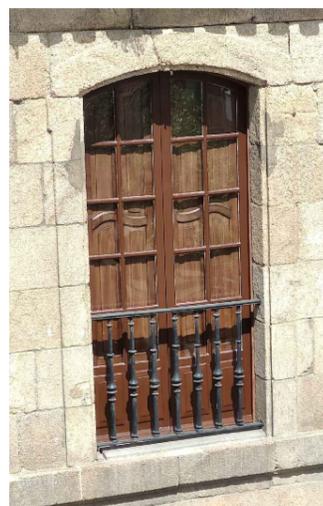
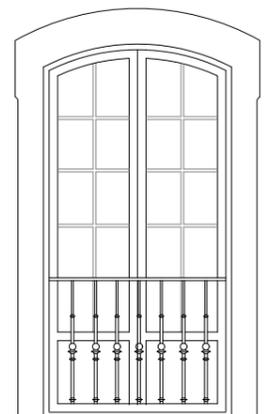
CARPINTERÍA V21

Unha fractura moi similar a esta atopámola tamén no lintel da ventá V21 na fachada principal cara á Rúa Damas. Este dano aparece detallado no anexo "estadillo de carpintarías exteriores".

CANTARÍA:
 Lintel fracturado e erosión no propio lintel e pezas superiores das xambas.
 Oco orixinal do edificio.
 Restos dos porlóns da ventá rasada orixinal.

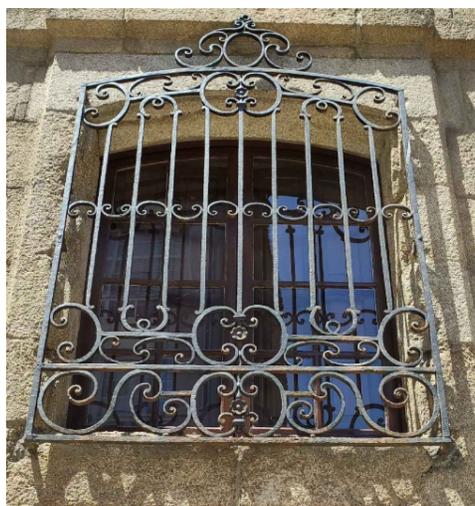
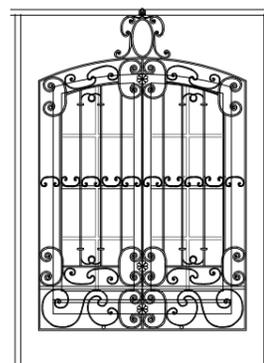
CARPINTERÍA V27

CANTARÍA:
Xambas en moi mal estado pola corrosión das reixas ao longo do tempo.
Oco orixinal do edificio.

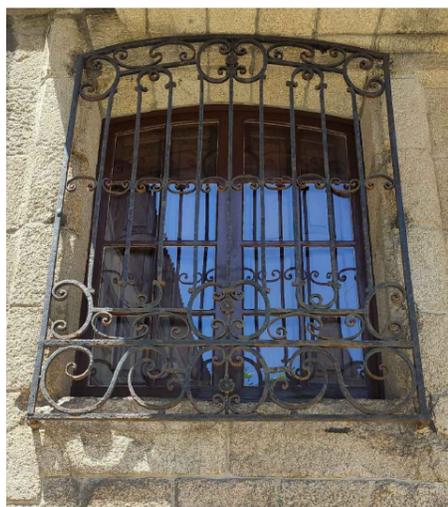
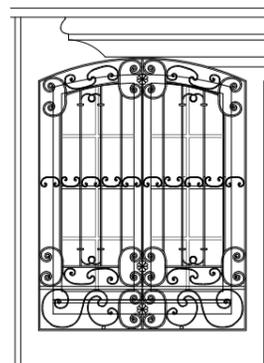
CARPINTERÍA V28

CANTARÍA:
Xambas en moi mal estado pola corrosión das reixas ao longo do tempo.
Oco orixinal do edificio.

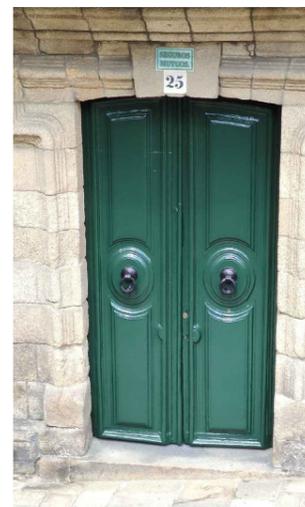
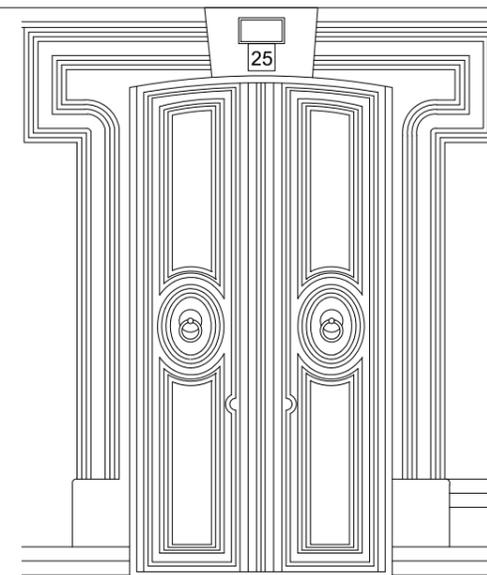
CARPINTERÍA V29

CANTARÍA:
Danos na parte inferior das xambas.
Oco orixinal do edificio.

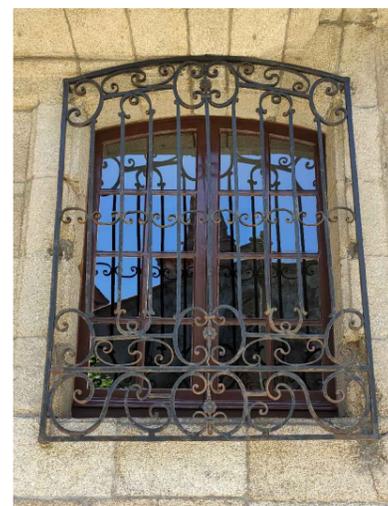
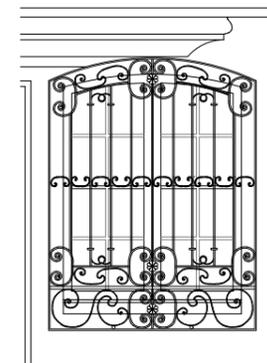
CARPINTERÍA V30

CANTARÍA:
Xambas en moi mal estado pola corrosión das reixas ao longo do tempo.
Oco orixinal do edificio.

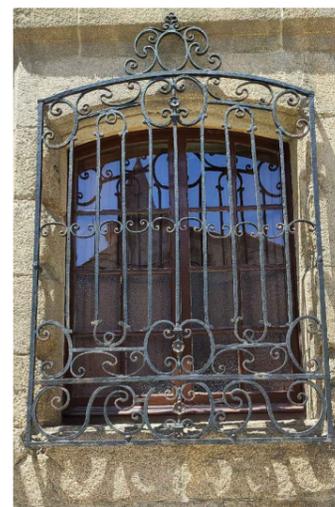
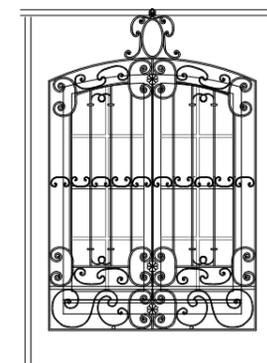
CARPINTERÍA V31

CANTARÍA:
Xambas en moi mal estado pola corrosión das reixas ao longo do tempo.
Oco orixinal do edificio.

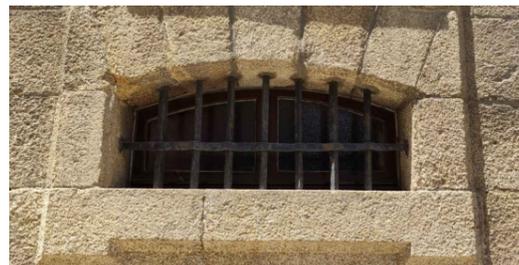
CARPINTERÍA V32

A peza inferior foi substituída na obra de 1964.
Pequenos danos no lintel.
Oco orixinal do edificio.

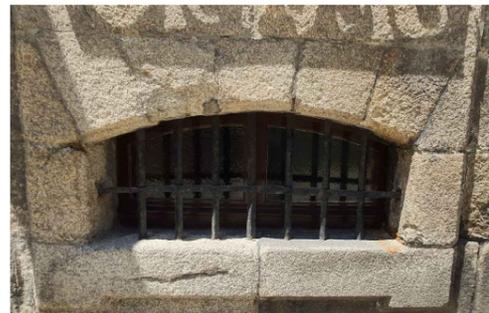
CARPINTERÍA V35

A peza inferior foi substituída na obra de 1964.
Pequenos danos no lintel, na xamba esquerda e na peza inferior.
Oco orixinal do edificio.

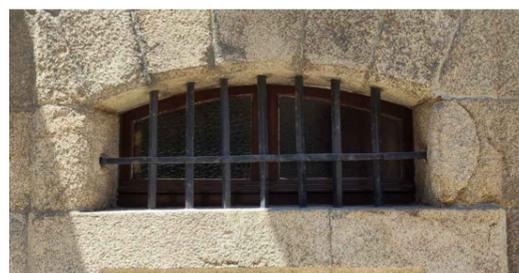
CARPINTERÍA V33

A peza inferior foi substituída na obra de 1964.
Xamba dereita con fragmento fracturado e pegado posteriormente.
Oco orixinal do edificio.

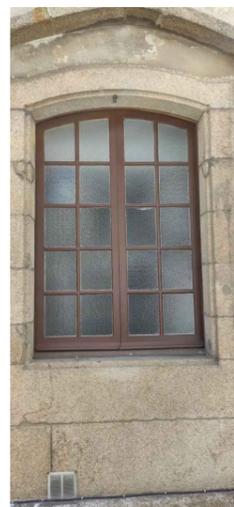
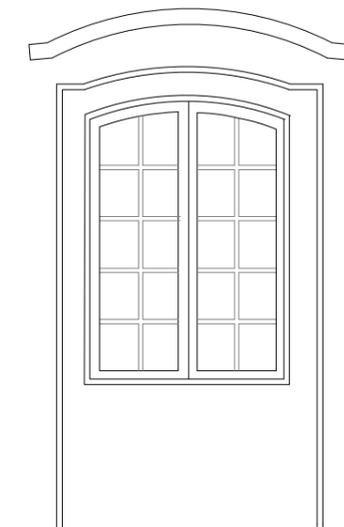
CARPINTERÍA V42

CANTARÍA:
Oco acurtado en altura na obra de 1964.
Peza inferior reaproveitada do oco orixinal.
Restos dos porlóns e falleba da ventá rasada.
Danos en xambas por corrosión dos porlóns orixinais.
Rexilla de aluminio no antepeito.

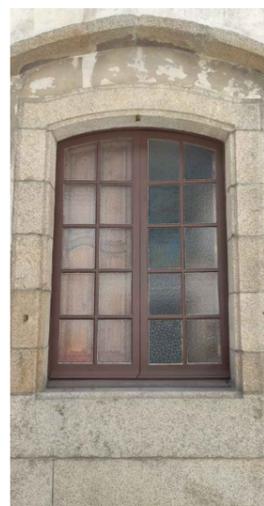
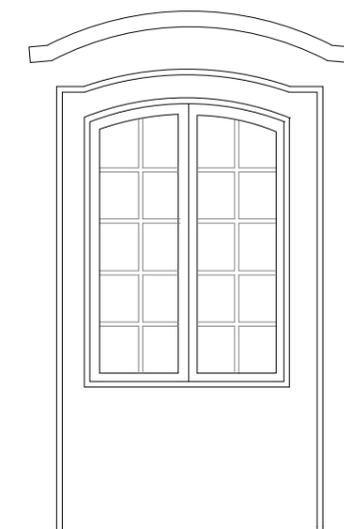
CARPINTERÍA V43

CANTARÍA:
Oco acurtado en altura na obra de 1964.
Peza inferior reaproveitada do oco orixinal.
Restos dos porlóns e falleba da ventá rasada.
Danos en xambas por corrosión dos porlóns orixinais.
Rexilla de aluminio no antepeito.

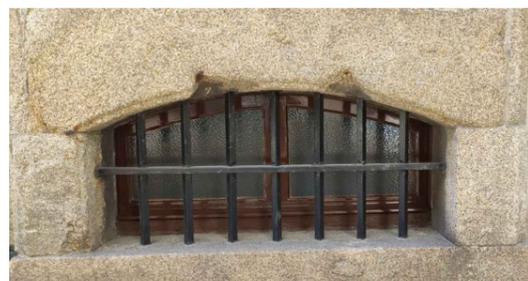
CARPINTERÍA V47

CANTARÍA:
Oco de nova creación na obra de 1964.
Danos no lintel como se existira unha reixa anterior.

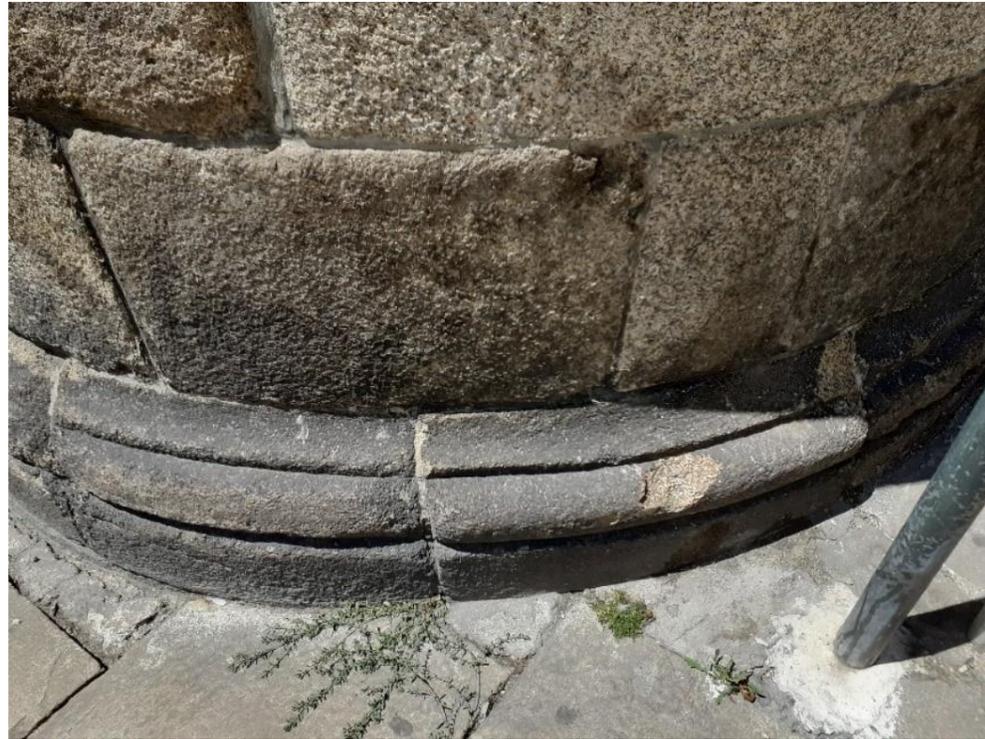
- El zócalo a lo largo de las tres fachadas presenta una costra negra muy intensa que, en algunas zonas, ya se ha separado de la piedra y se ha caído dejando zonas más débiles y más claras a la vista. La conjunción de contaminación atmosférica, tráfico rodado en las proximidades, humedad por capilaridad, presencia de sales procedentes de orines, proporcionan un medio favorable para la aparición de sulfatos y la formación de costra negra sobre la superficie de la piedra.

Figura 7. Zócalo con costra negra.

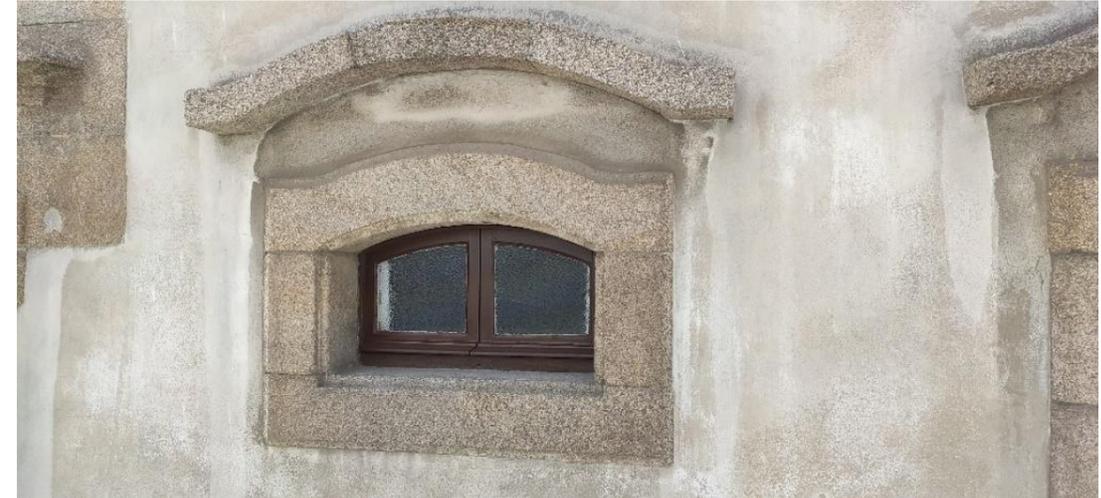
Figura 11. Fachada norte, enlucido de cemento.

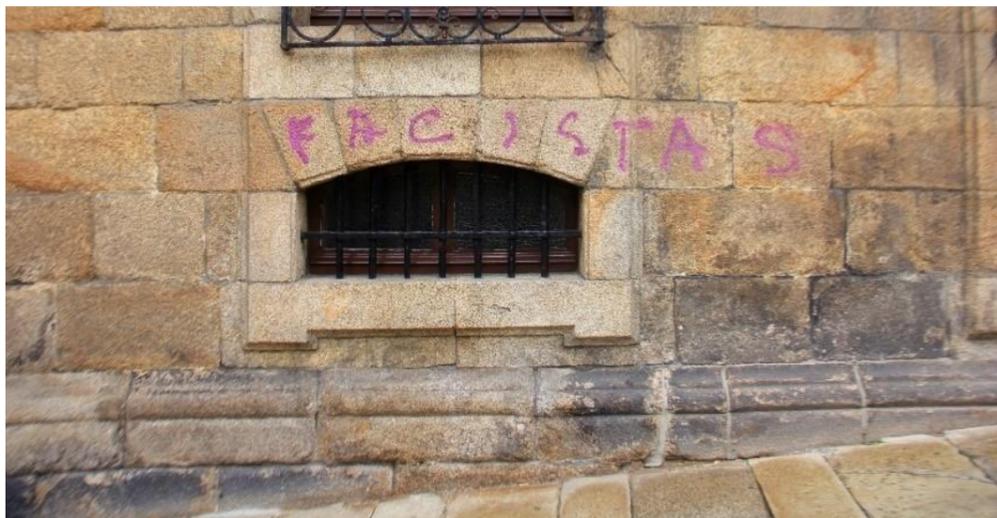
Figura 12. Ejemplo de uno de los graffitis que sistemáticamente son pintados sobre las fachadas.
