Informe

INCOACIÓN DO PROCEDIMENTO DE DECLARACIÓN DE BEN DE INTERESE CULTURAL DA CASA CORNIDE A CORUÑA

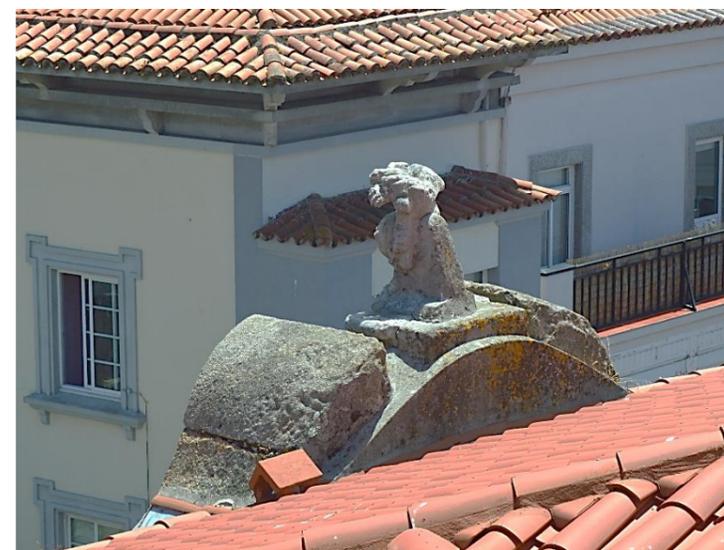
Las referencias documentales y gráficas indican que en las obras llevadas a cabo desde el 1963 al 1965 se colocó el yelmo con penacho que remata el escudo y sobresale del tímpano y cornisa. En este momento parece haberse reforzado la parte trasera y superior del escudo utilizando morteros de cemento Portland para consolidarlo.

Figura 7. Detalle del remate del escudo y parte trasera del mismo.

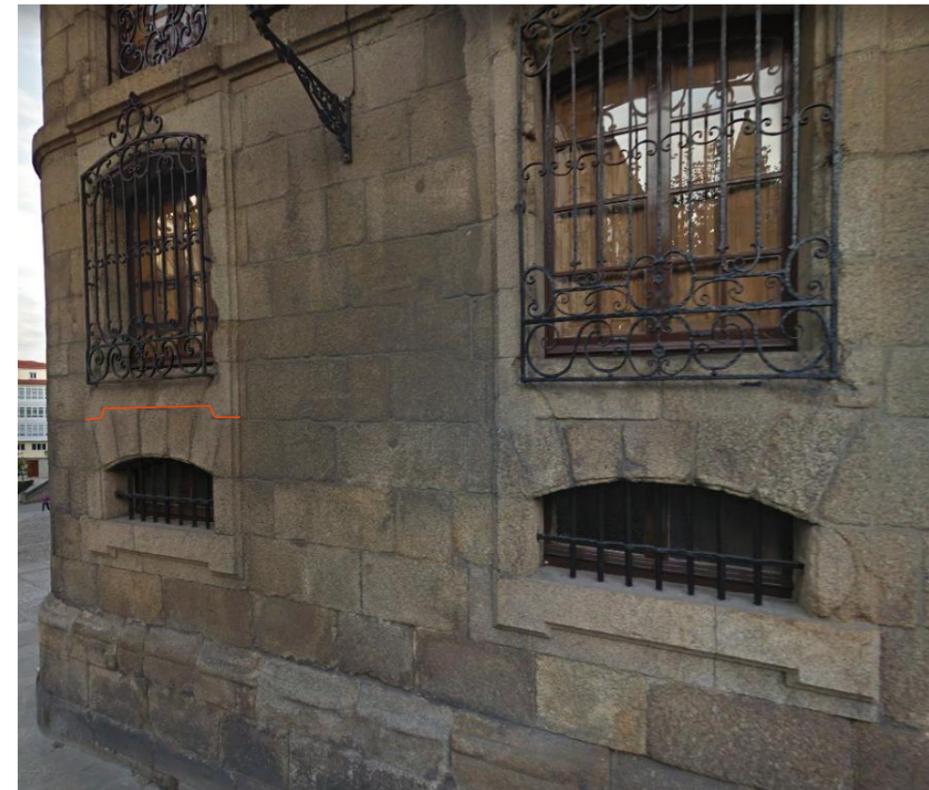
A nivel estratigráfico o de reformas generales, esta fachada apenas presenta la reposición de algunos dinteles y piezas de alfeizar en planta baja. Además, hay marcas de los anclajes de rejerías y carpinterías desaparecidas. La Casa conserva en este frente la esencia total del proyecto inicial levantado en 1763-1766

Figura 9. Detalle de las ventanas y ventanucos meridionales de la fachada principal en que las dovelas inferiores se encajan con el alfeizar.

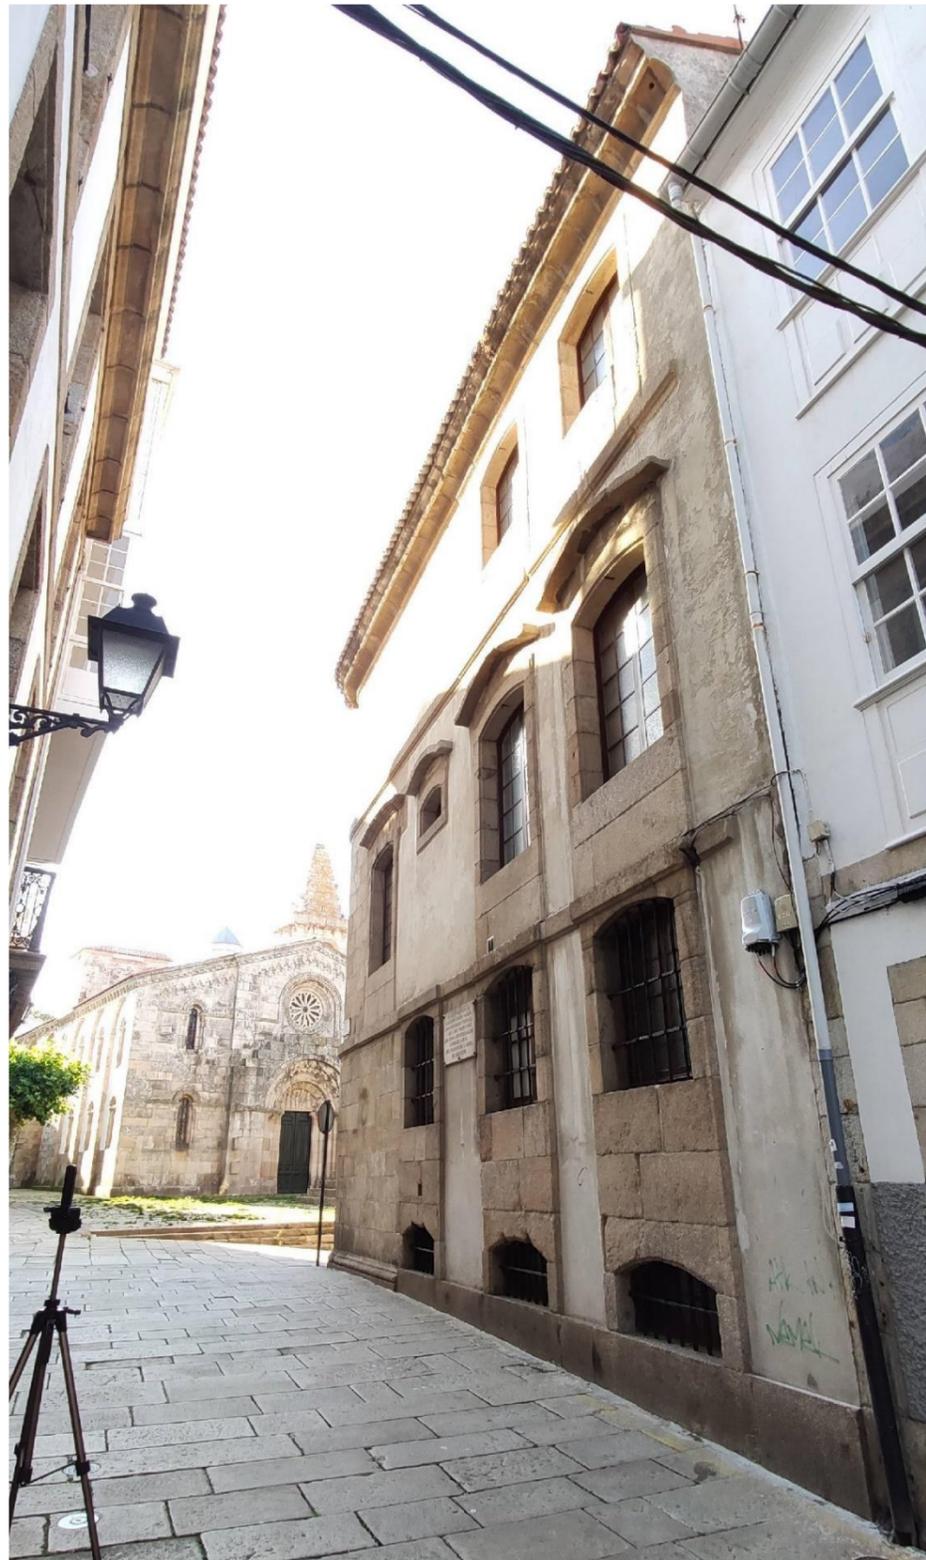
Figura 5. a fachada cara á Rúa Veeduría é a única con zonas revocadas e pintadas

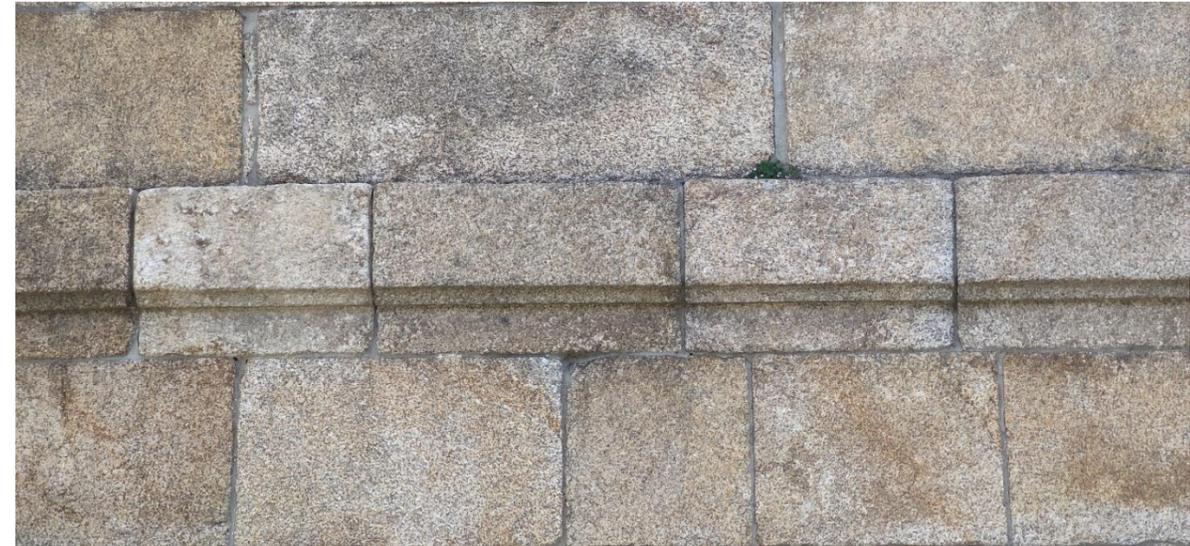
do tempo. En moitos dos panos o morteiro de xunta posúe una cor grisácea o que apunta a que se trata de morteiros con conglomerante de cemento. Na esquina redondeada da Rúa Veeduría coa Rúa Damas atopamos un morteiro ocre de aspecto "plástico" que suxire a existencia dalgún tipo de aditivo plastificante e sen árido visto. Sen dúbida trátase dun morteiro aplicado recentemente coa intención de lograr unha maior impermeabilización das xuntas nesta zona da fachada que pola súa configuración é a máis exposta as inclemencias meteorolóxicas.

Figura 6. detalle de morteiros de cemento na fachada da Rúa Veeduría

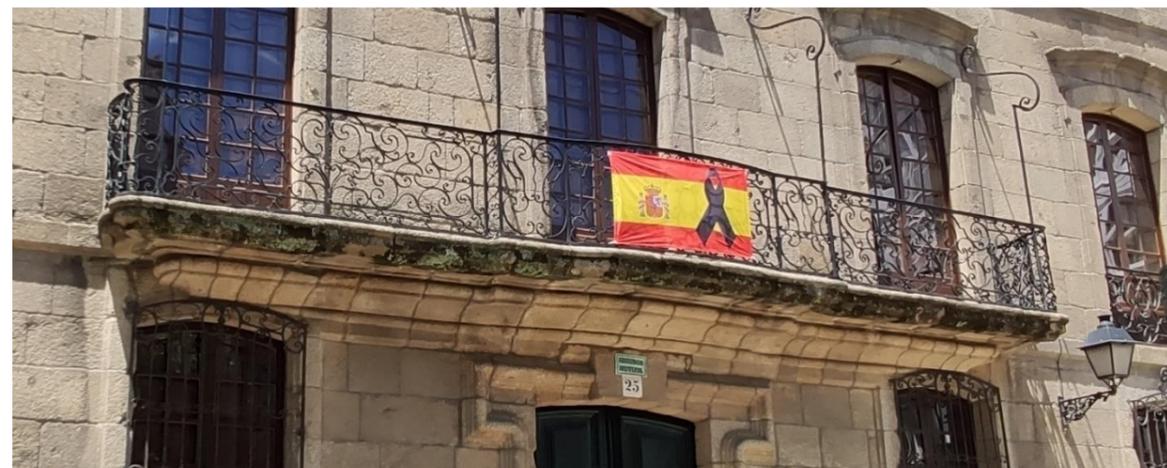
Figura 10. vista do balcón principal cara á Rúa Damas

O estado de conservación da cantaría que forma o balcón é moi bo, non observándose ningunha peza fracturada ou con perdas de material relevante. Óservase colocanización biolóxica en forma de liques na fronte do balcón ata o punto onde a moldura forma “goterón” e a aguda da chuvia esvara. Pola parte superior as pezas foron encintadas con morteiro de cemento dun xeito excesivo como adoita acontecer frecuentemente con estes elementos.

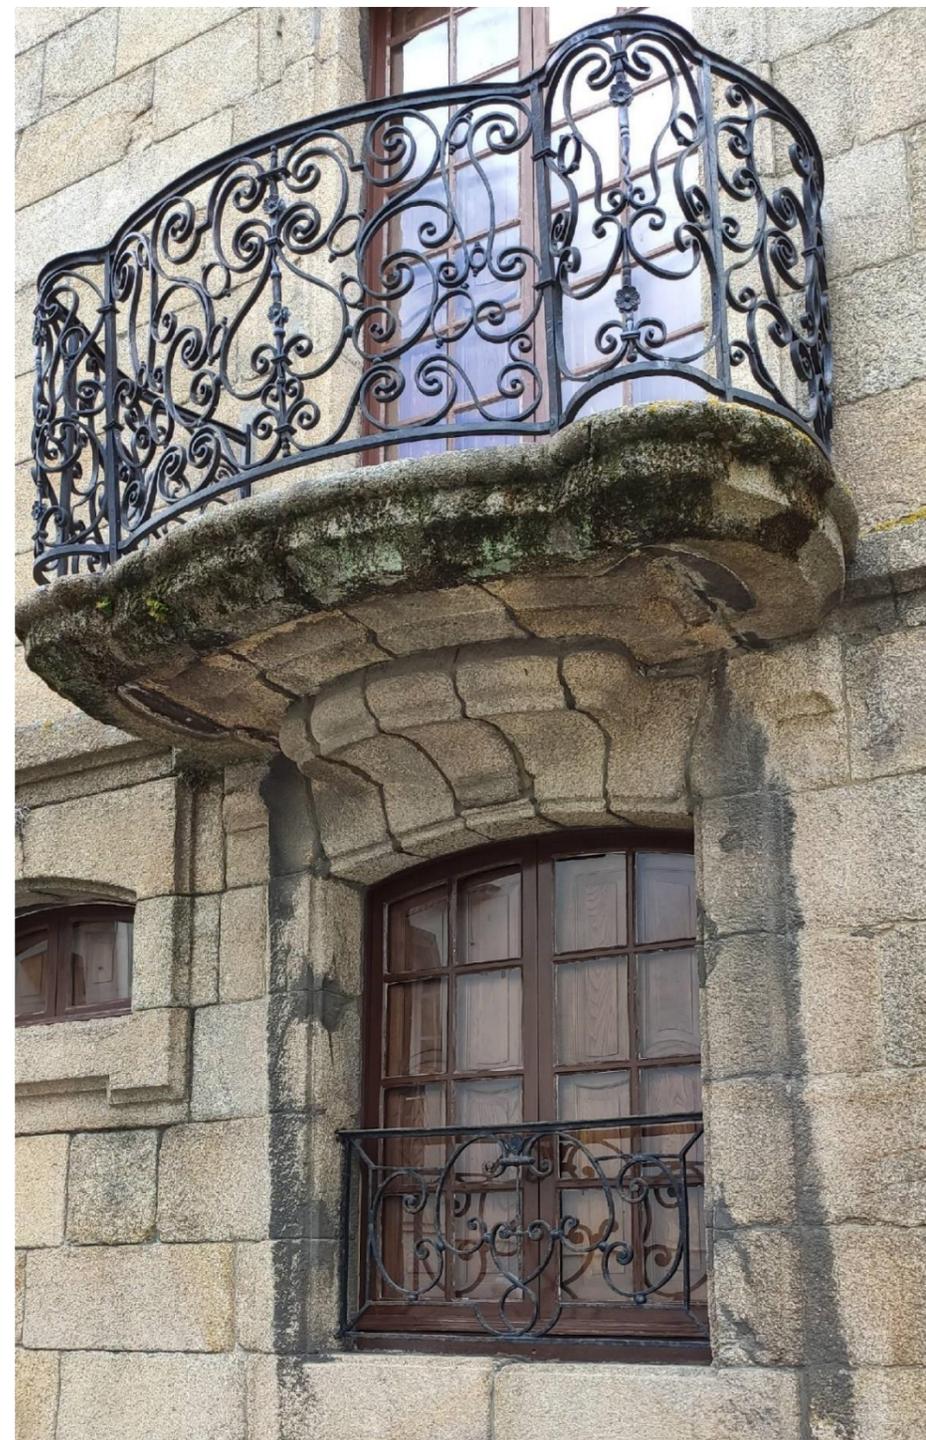
Segundo a mesma linguaxe formal que o balcón principal atopamos o pequeno balcón cara á Rúa Veeduría. Neste caso a fusión co lintel do oco inmediatamente inferior, a ventá V15, é total xa que o balcón sitúase no seu eixo. Lógrase deste xeito unha unidade de deseño entre o balcón e o oco inferior que resulta moi novidosa. O estado de conservación da sillería que forma este balcón é o mesmo que no balcón principal, presentando un fronte cuberto con liques ata o goterón e suciedade por escorrentías de auga e contaminación atmosférica.

Figura 12. unidade de deseño entre balcón e ventá inferior V15

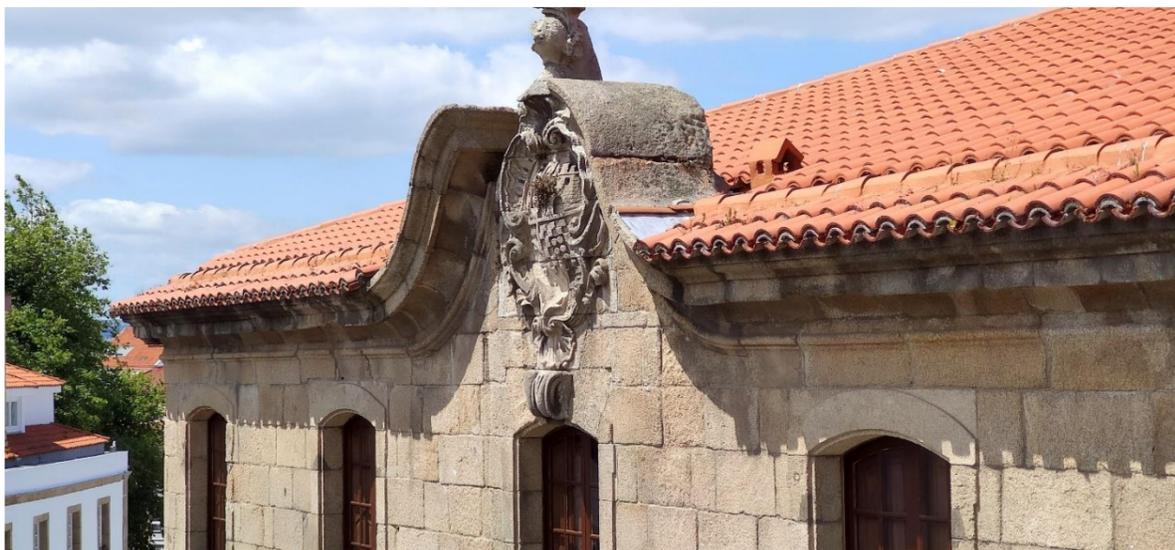
O seu estado de conservación é regular xa que se trata dun elemento moi exposto e na actualidade luce sucia e descoidada.

Como xa sinalamos anteriormente ao longo de toda a cornixa existen toda unha serie de faltas de material resultado da erosión do vento e a auga ao longo do tempo e as xuntas entre sillares están en moitos casos abertas.

Figura 13. vista da cornixa cara á Rúa Damas onde se modifica para enmarcar o escudo

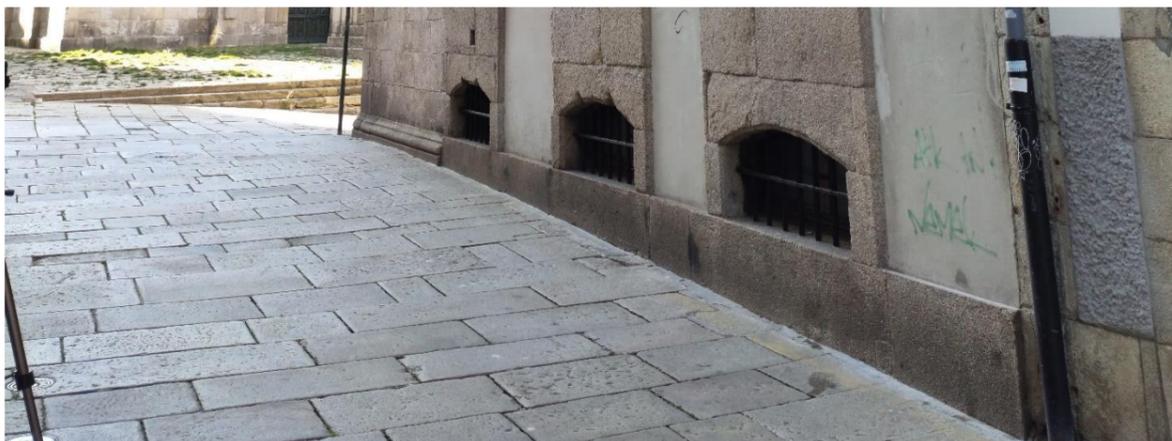
Figura 16. o zócalo desaparece na fachada da Rúa Porta de Aires

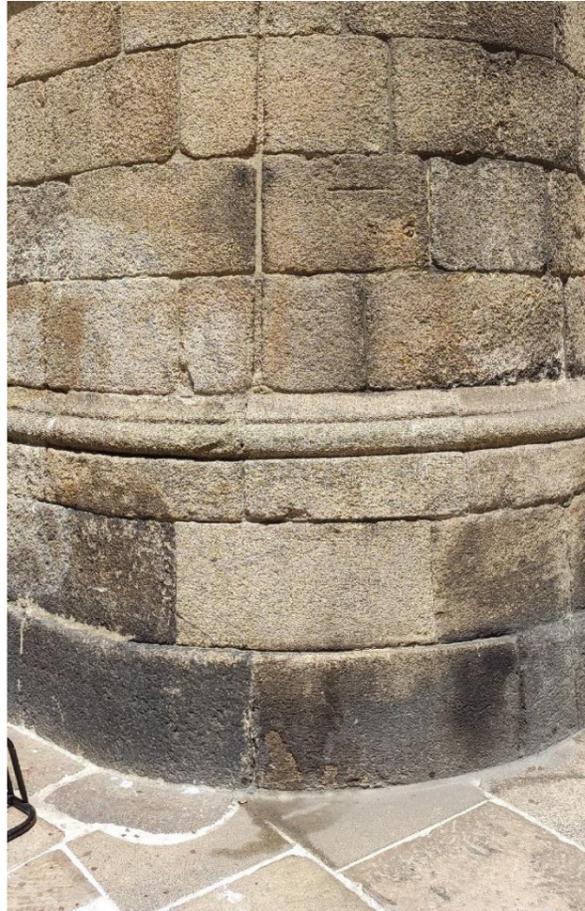
Cando falamos de erosión referímonos fundamentalmente á acción abrasiva debida a axentes externos, sobre todo o vento cargado de partículas e á chuvia, os cales producen desgaste por fricción e arrastre do material erosionado. Os materiais pétreos poden amosar erosión diferencial cando se empregan en forma de sillería como é o caso desta edificación. Este sillares únense con morteiro que cando é puco resistente ou se retrae, a alteración da pedra vese favorecida nos bordes dos sillares que tenden a perder as súas arestas producíndose o seu redondeamento. Este fenómeno o atopámolo con maior intensidade na fachada da Rúa Veeduría por ser a máis exposta a acción da choiva a aos ventos dominantes. Como xa se sinalou a zona coa sillería máis erosionada correspóndese co zócalo da esquina redondeada entre a Rúa Damas e a Rúa Veeduría. Nesta zona ademais da erosión natural atopamos danos de tipo mecánico por tratarse dunha zona exposta durante moitos anos ao tráfico rodado.

Figura 18. exemplo de perda de material nas arestas pola erosión da auga

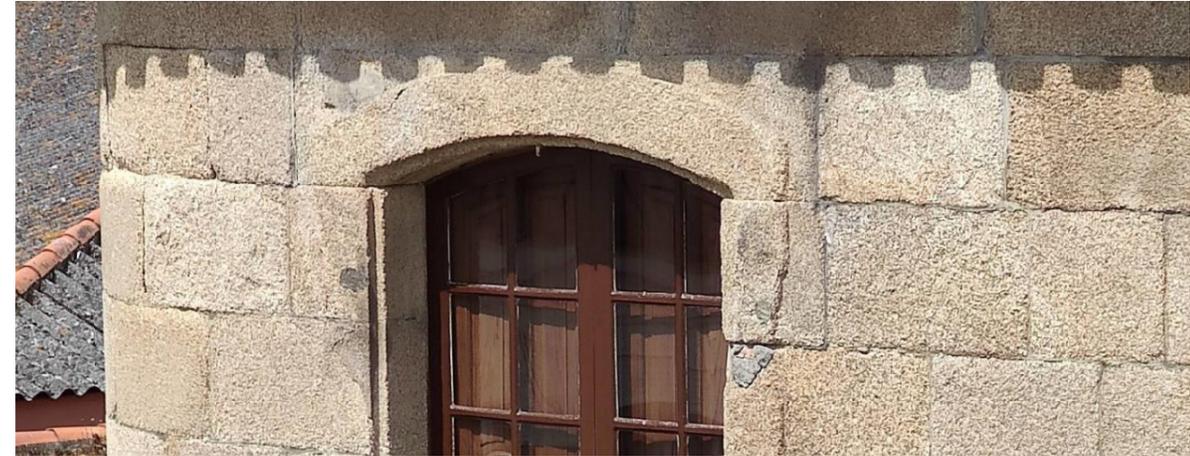
Na Casa Cornide os procesos de arenización atopámoslos dunha forma moi localizada en elementos como os recercados de ocos como acontece co V17 da fachada principal cara á Rúa Damas na que se pode apreciar a perda de definición do recercado perimetral da ventá sobre todo na zona superior de xambas e no lintel.

Figura 19. exemplo de recercado de oco V17 arenizado

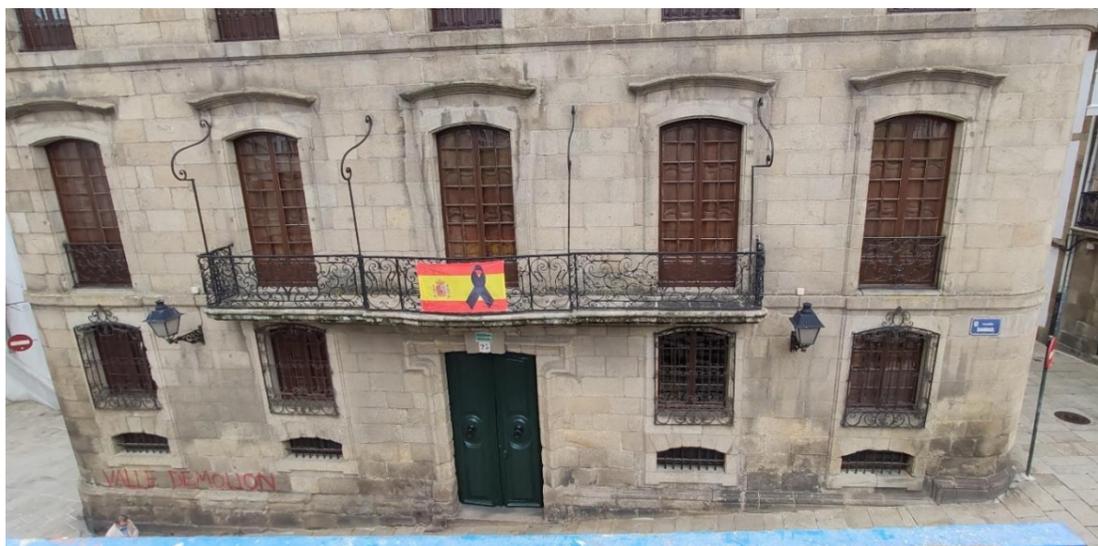
Nas fachadas da Casa Cornide atopamos numerosos depósitos de suciedade derivada da contaminación atmosférica así como costras negras, sobre todo na parte inferior das fachadas en contacto coa vía pública.

Figura 23. exemplo de costra negra no encontro da fachada coa vía pública

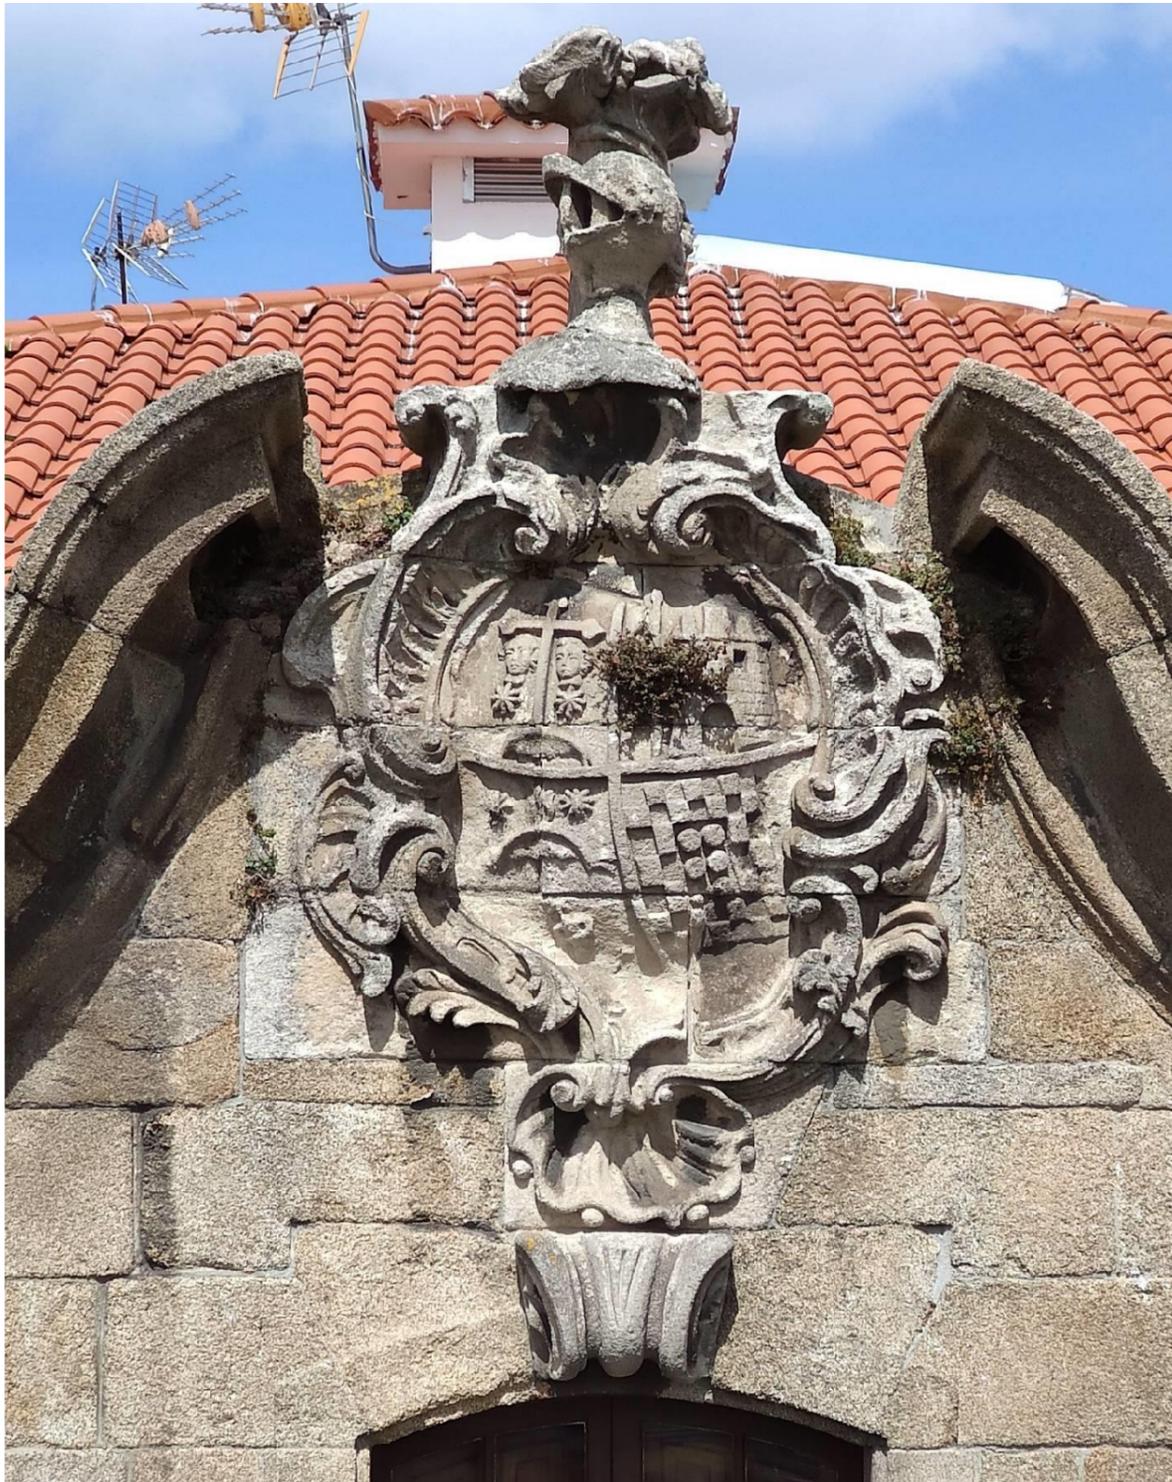
Figura 25. a colonización biolóxica é mínima e só se da en balcóns e elementos escultóricos como o escudo

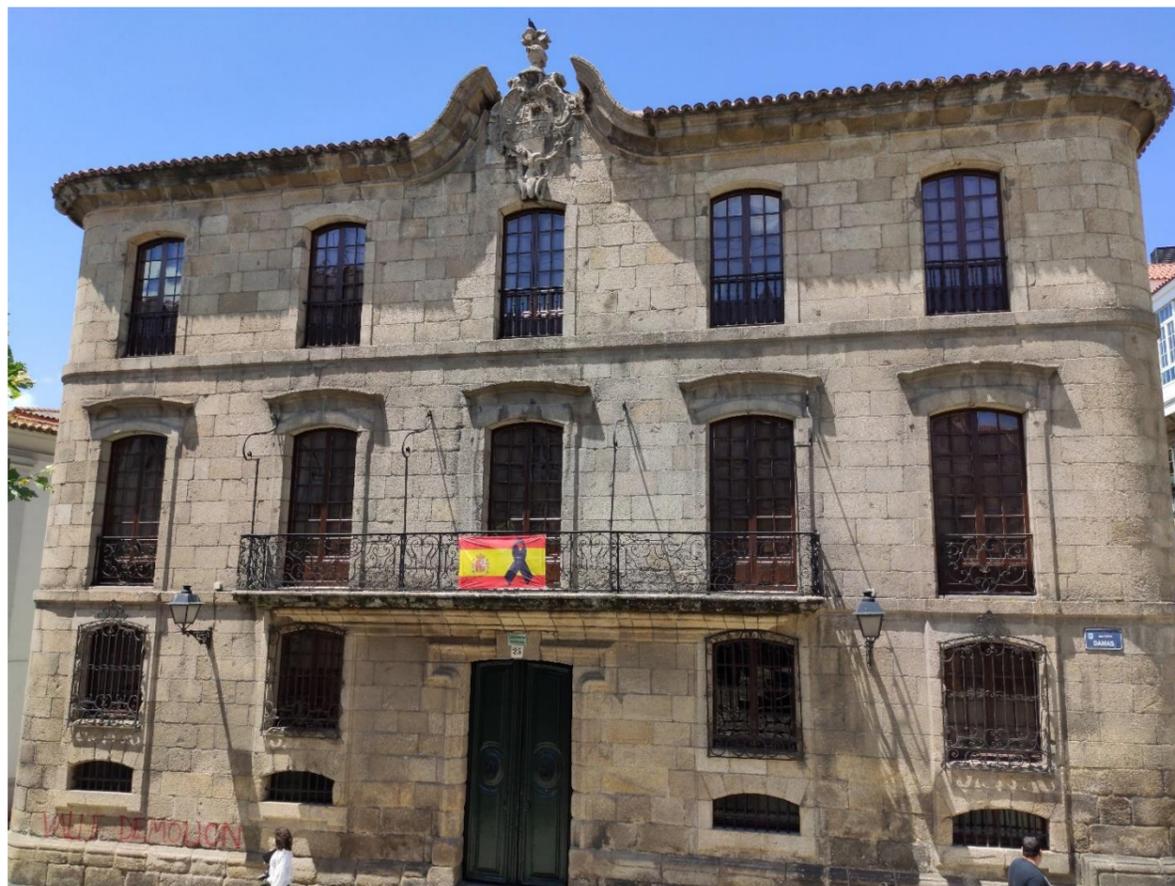
Figura 30. toda a carpintaría exterior sitúase a feixes interiores na actualidade

Na actualidade toda a carpintería exterior da Casa Cornide é de madeira, acabada con esmalte de cor "marrón chocolate" agás a porta do garaxe que está pintada con franxas brancas e vermellas dun xeito moi chamativo. As ventás e portas sitúanse en todos os casos a feixes interiores. Sen embargo sabemos que antes da reforma do ano 1964 as fiestras das plantas primeira e segunda (agás o ventanuco V14) situábanse a feixes exteriores. Isto correspóndese coa tipoloxía tradicional de ventás rasadas sen marco propia da arquitectura tradicional galega. Pola información fotográfica do "Arquivo Chamoso Lamas: Real Academia Galega de Belas Artes" sabemos que toda a carpintaría exterior excepto a porta principal de acceso estaban pintadas de cor branca. Na fotografía que se adxunta datada aproximadamente en 1966, xusto despois da reforma máis importante, a de 1964, pódese observar que a carpintaría exterior sitúase xa a feixes interiores e incorpora marcos. Non é posible precisar a cor destas xa que se trata dunha imaxe en branco e negro, pero está claro que nese momento aplícaselle unha cor escura a toda a carpintaría exterior, diferente no caso da porta principal, como acontece na actualidade.

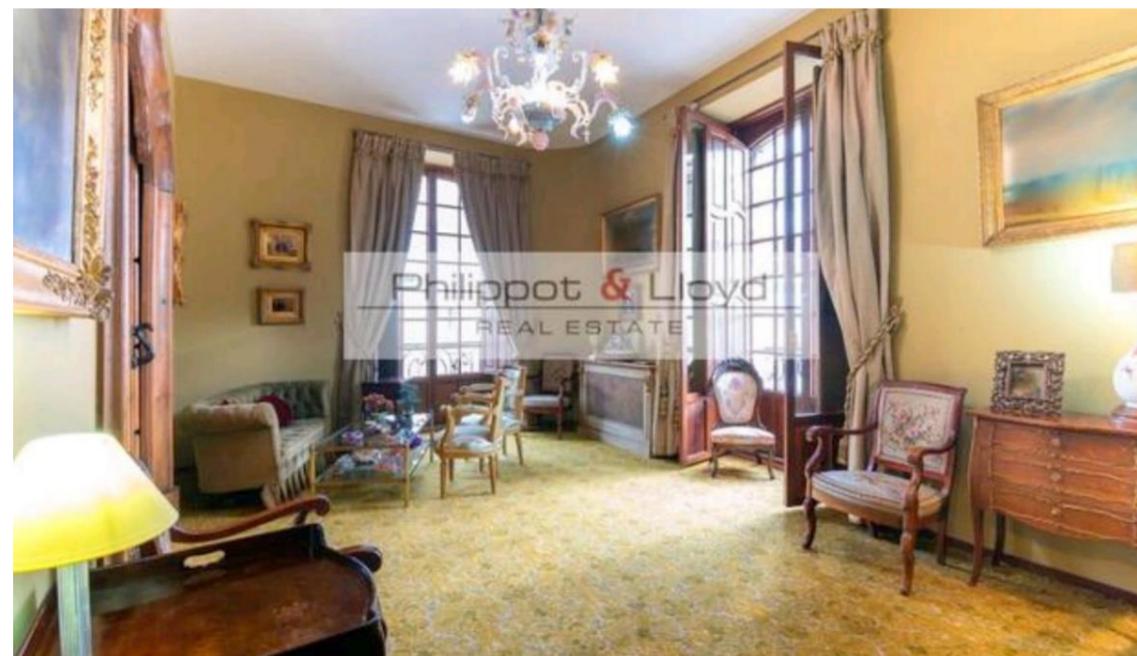
Durante a inspección realizada comprobouse que todas as ventás dispoñen de contraventá interior asociada á propia carpintaría como sistema de escurecemento e protección. Nalgunha das fotografías publicadas polo portal inmobiliario no que se puxo á venda a vivenda en xullo de 2020 obsérvase que nalgún dos ocos incorporouse unha segunda ventá interior co fin de mellorar o comportamento térmico e acústico.

Figura 31. existencia dunha dobre carpintaría nunha das estancias na actualidade

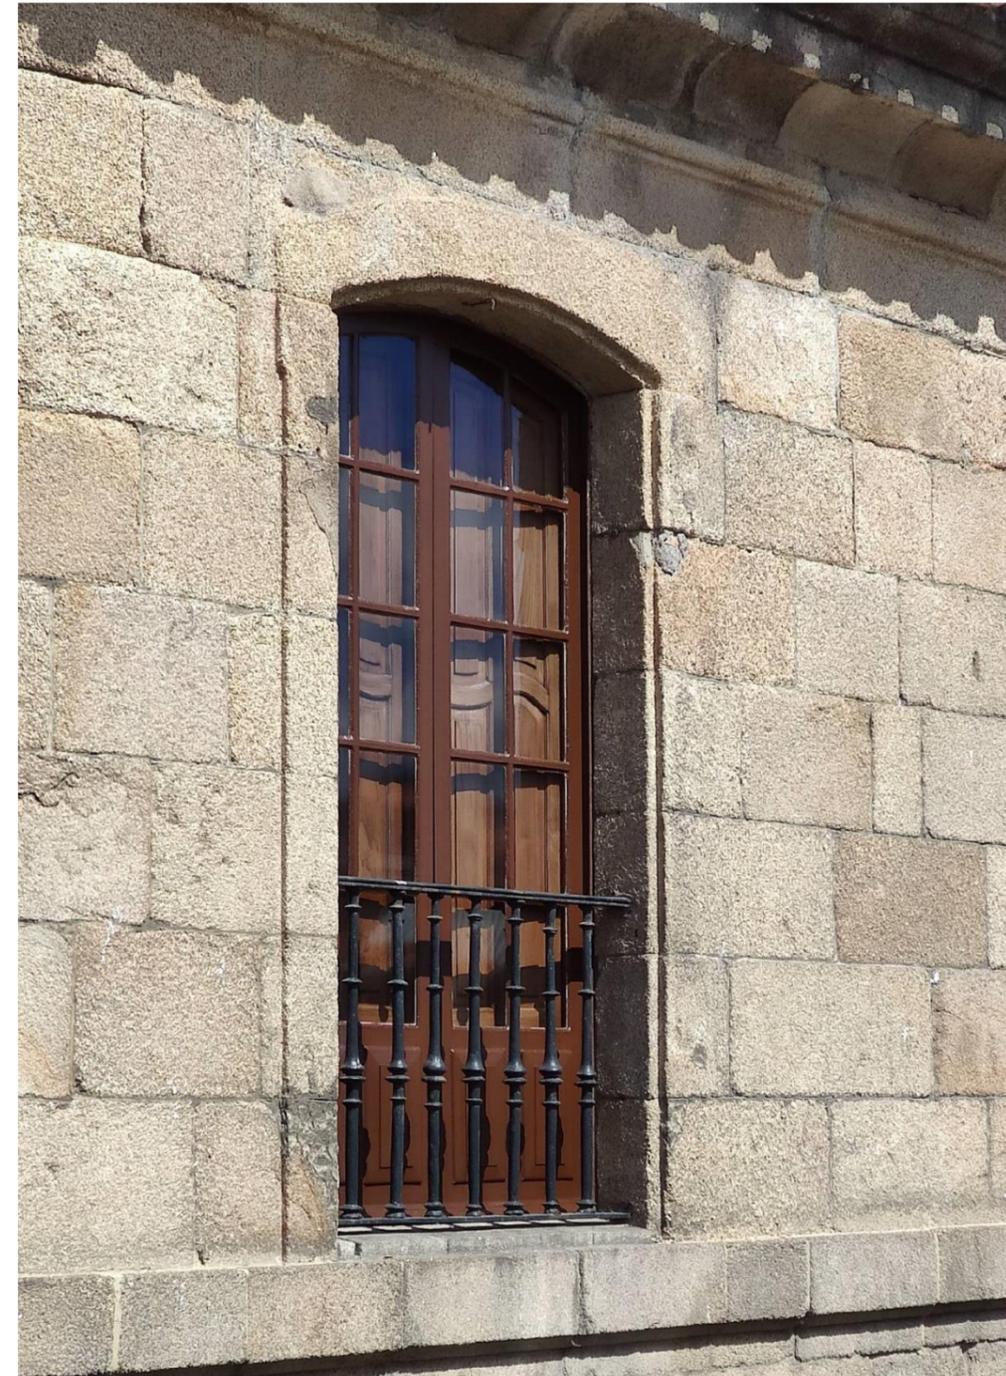
Figura 34. V17 na que se aprecian os ocos dos porlons orixinais das fiestras rasadas e o ancoraxe superior da falleba

Nunha análise en detalle das fachadas observamos como os ocos dos porlóns das ventás rasadas orixinais non se trataron debidamente adquirindo o aspecto de "pegotes" de cor escura no contorno dos ocos. Tamén chaman a atención as ancoraxes das fallebas de peche superior e inferior que non se retiraron no momento de trasladar as carpintarías a feixes interiores.

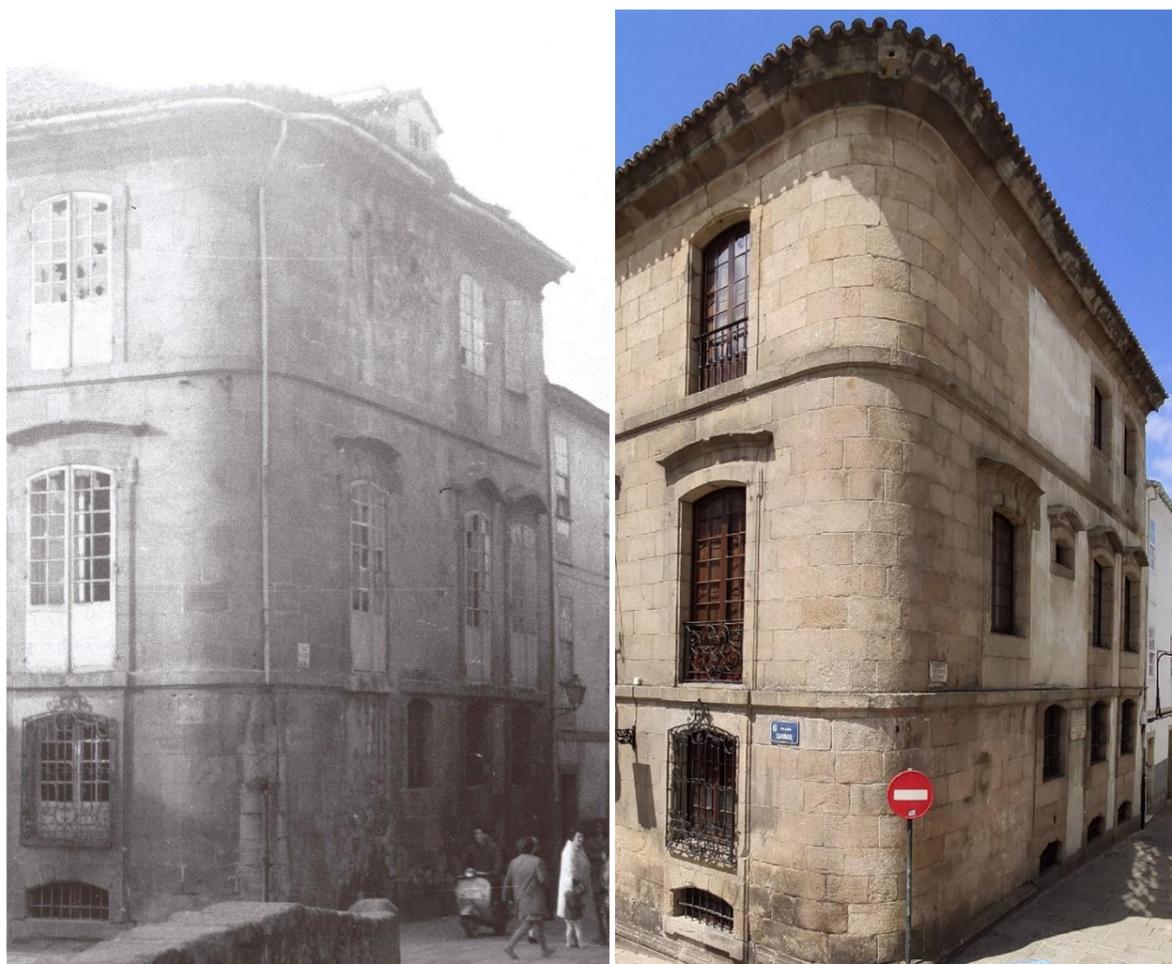
Ao respecto da evolución da configuración dos ocos de fachada, podemos afirmar que mentres a fachada principal cara á Rúa Damas conservou a súa composición ao longo do tempo, nas fachadas de Veeduría e Porta de Aires atopamos cambios importantes como ventás que se cambian de posición ou outras que se transforman desde ventás de tipo balcaneiro a ventás con antepeitos de cantería.

Figura 35. transformacións dos ocos na fachada de Veeduría entre 1962 e 1964 (actualidade)

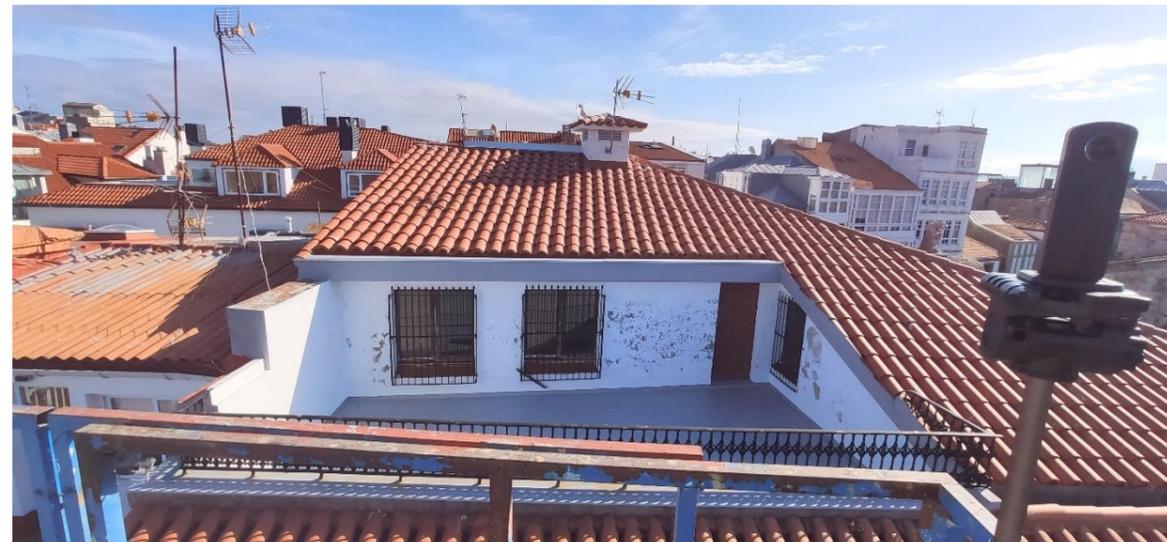
Por último, atopamos as tres ventás e a porta que se abren sobre a terraza no faldón de cuberta cara á Rúa Veeduría, así como as dúas ventás da bufarda cara á Rúa Porta de Aires. Trátase de ocos de nova execución (probablemente da obra de 1964, aínda que non temos información para confirmalo) cunhas dimensións, modulación e proporcións completamente alleos ao resto da

composición das fachadas. Son de madeira acabada coa mesma pintura marrón co resto e situáanse tamén a feixes interiores.

Figura 36. ocos descontextualizados da terraza cara á Rúa Veeduría

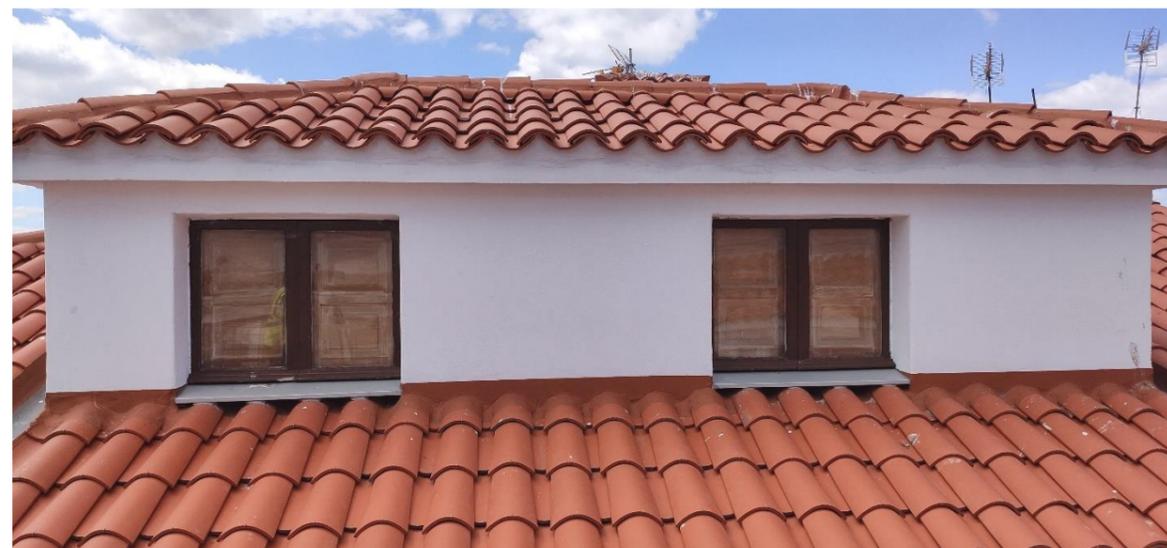
Figura 37. ventás na bufarda reconfigurada durante a obra de 1964

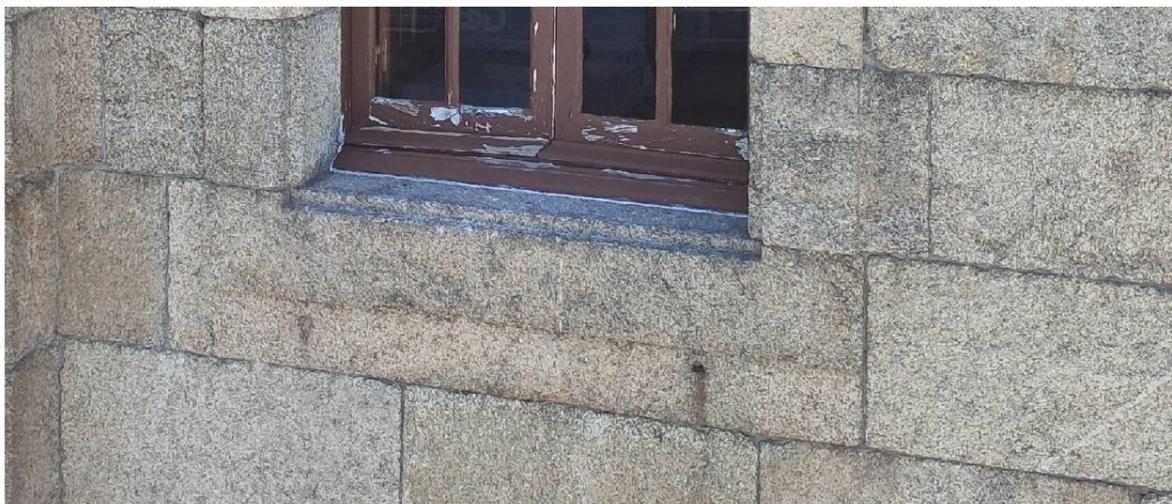
de xambas e alféizares de estas ventás atopamos buratos tapados que parecerían os propios de porlóns e retedores de fiestras rasadas que nunca existiron nestes ocos da nova fachada de 1964.

Todo isto, sumado ao feito de que nos atopamos ante unha pedra cun grao de desgaste moi similar a do edificio orixinal nos fala da posibilidade de que nos atopemos ante unha sillería reutilizada procedente do derribo dalgún edificio antigo da cidade. Tal vez o informe histórico poida arrojar máis luz sobre esta circunstancia.

Figura 38. buratos de retedores dunha fiestra rasada no oco V05 creado en 1964

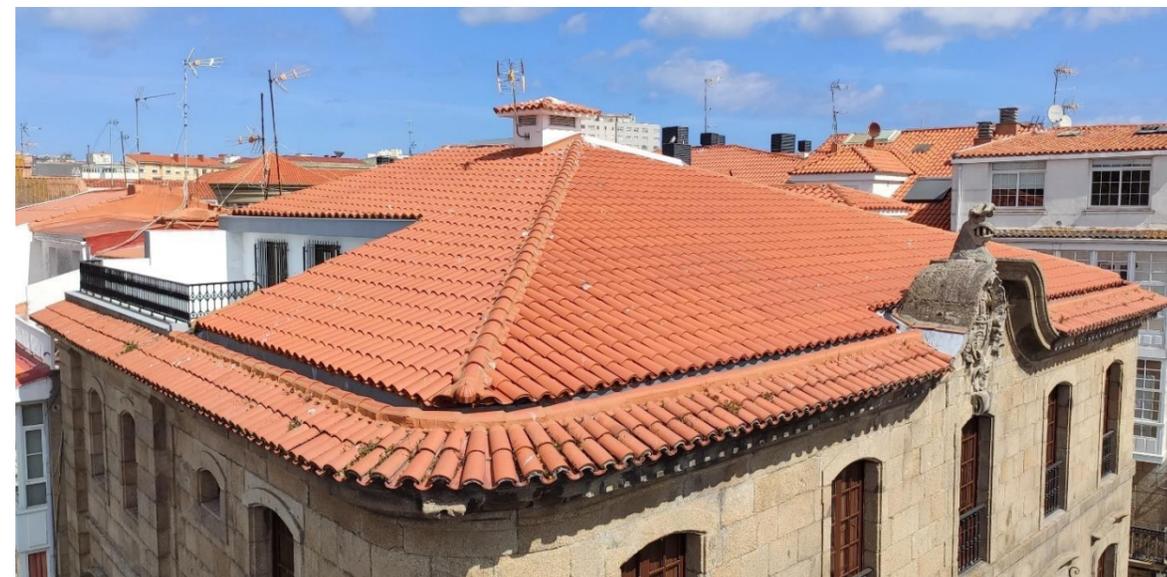
Trátase dunha cuberta de tella cerámica curva que foi renovada completamente no ano 2017 - 2018 segundo consta no expediente de obras 621/2017/1619 do Servizo de Urbanismo do Concello da Coruña, polo que o seu estado de conservación é moi bo. Pola inspección realizada sémella que non se interveu sobre as tellas do bordo a partir da liña do canlón oculto, xa que existe unha pequena colonización biolóxica en forma de vexetais de pequeno porte que non se identifica no resto do tellado. A memoria do proxecto de renovación dí que se limparán e se substituirán as tellas en mal estado deste bordo por outras semellantes.

Figura 39. o estado da cuberta é moi bo como resultado da obra realizada en 2017 - 2018

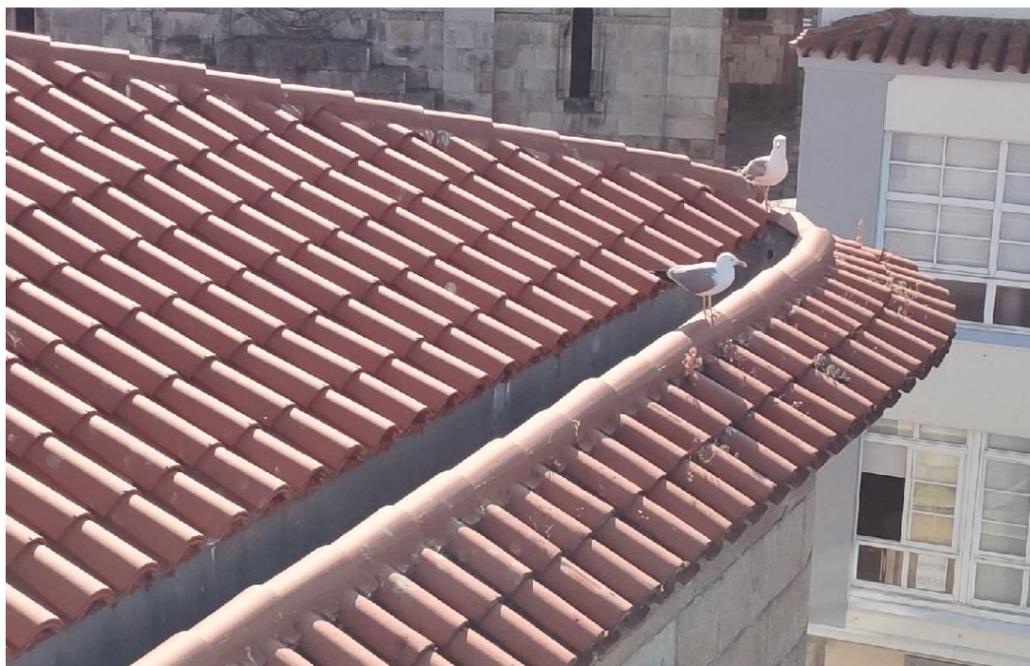
Na obra de 2017 - 2018 o canlón oculto refaise de novo en zinc de cor natural como revela o seu bo estado de conservación. Segundo a memoria de proxecto non se retira o canlón preexistente.

Figura 42. canlón oculto e saída das pluviais a través da gárgola na esquina Rúa Damas - Rúa Veeduría

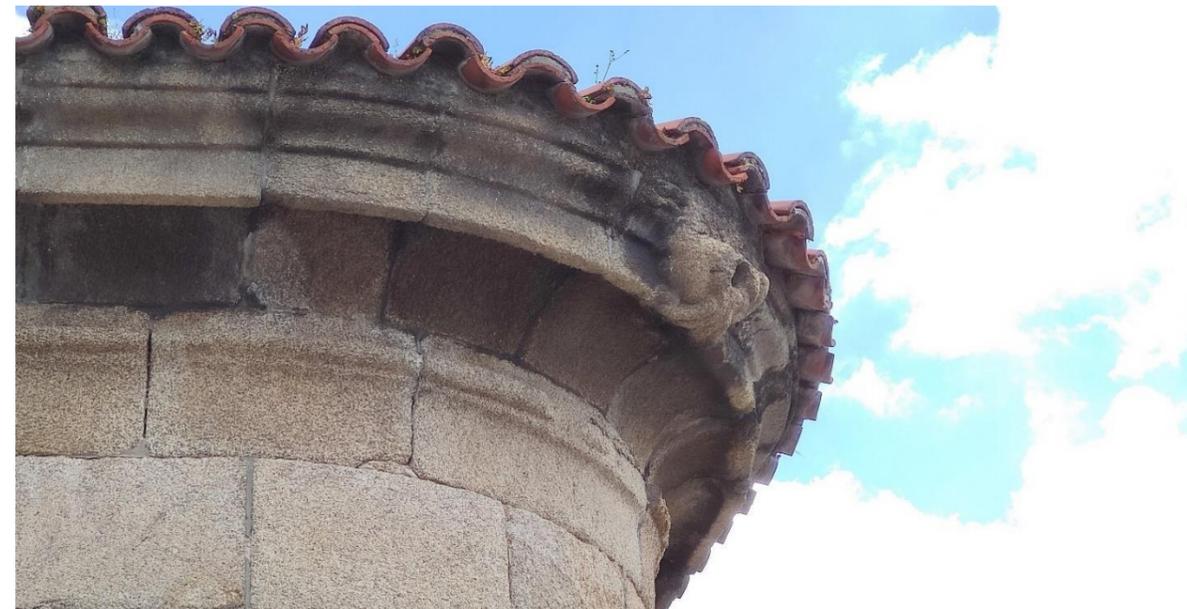
Estas modificacións do sistema de evacuación de pluviais nos fan falar de que probablemente o canlón oculto ocasionaba problemas de filtracións ao interior debido a súa eventual obstrución polo que nun momento determinado decidíase "sacar a auga fóra". Ademais, como xa se comentou neste informe, as gárgolas son sorprendentemente curtas quedando integradas no propio voo da cornixa polo que non cumpren axeitadamente, xa que o seu voo de 50 cm é claramente insuficiente para afastar a auga da fachada. Esta é unha das causas principais das erosións que vimos na esquina da Rúa Veeduría e a Rúa Damas, que é o punto máis exposto aos temporais de compoñente Suroeste.

Figura 43. as gárgolas insírense na propia cornixa pero resultan demasiado curtas para afastar o auga da fachada

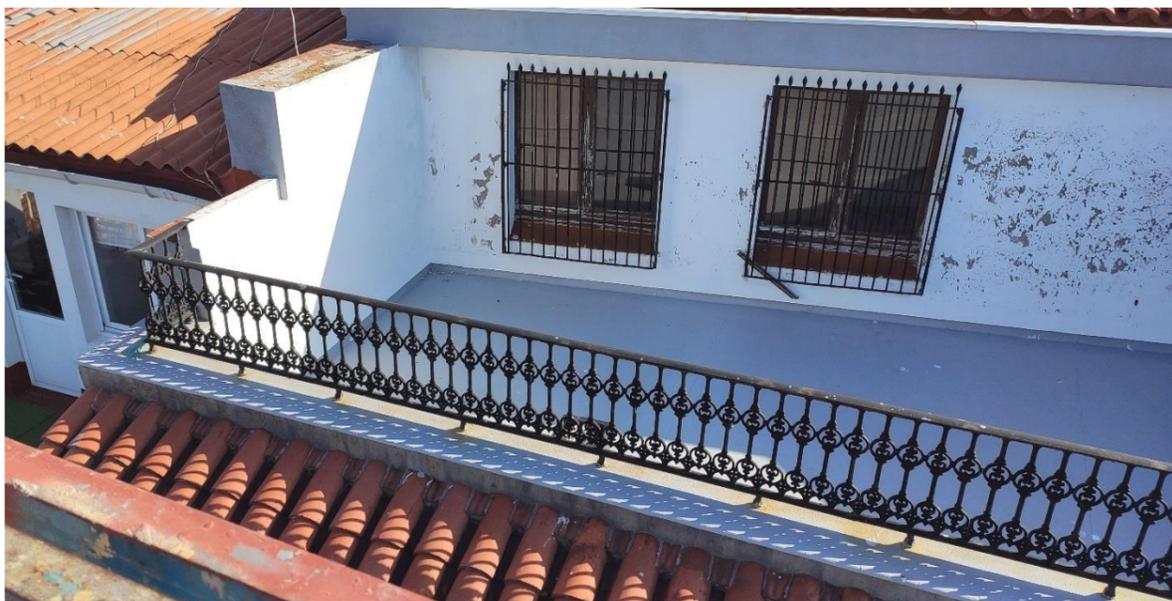
Ademais dos faldóns de tella, nas cubertas atopamos a terraza plana que se abre cara á Rúa Veeduría e que probablemente se crea na obra de 1964. O ancho desta terraza coincide aproximadamente con solar da Rúa Veeduría que se incorpora á edificación principal como vimos anteriormente. O estado de conservación da terraza é bo resultado da obra de renovación de cuberta de 2017 - 2018. O acabado gris da terraza explícanos que probablemente se procedeu a aplicar unha impermeabilización de poliuretano líquido sobre o pavimento existente. Os paramentos verticais están enfoscados con morteiro de cemento e acabado pintado. A pintura atópase en mal estado como pode verse nas fotografías adxuntas.

Figura 45. Vista da terraza renovada en 2017-2018

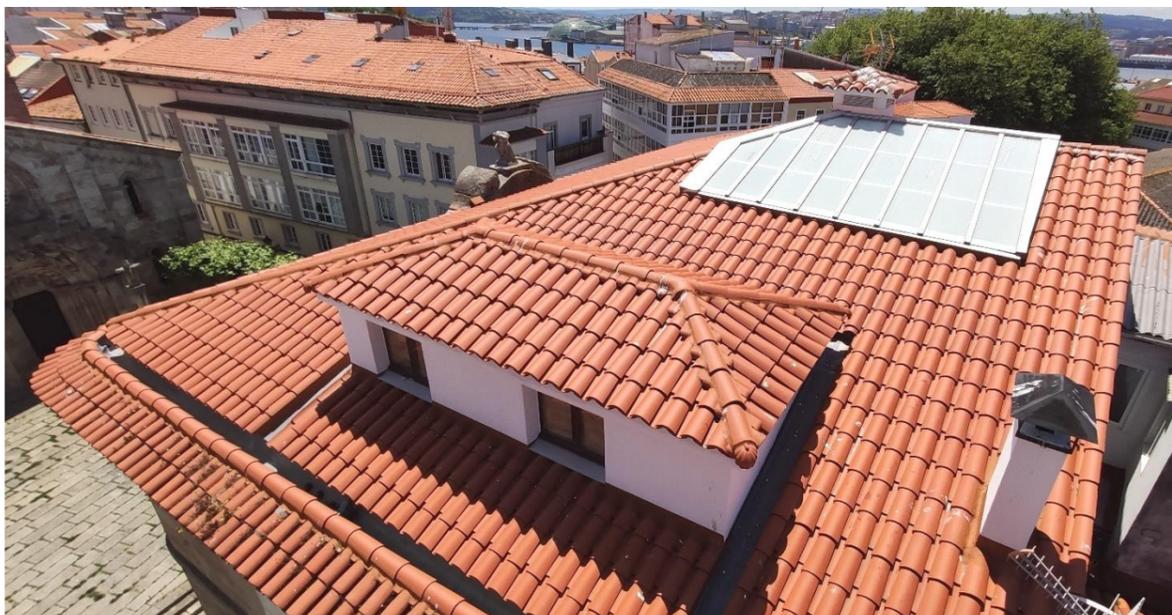
Figura 48. vista do lucernario no faldón cara á Rúa Veeduría

O seu bo estado de conservación danos idea de que este elemento foi renovado en 2017 - 2018 xunto co resto de elementos da cuberta. Descoñecemos se a súa forma e dimensión actuais responden á obra de 1964 ou se se trata dunha intervención posterior. O que sí é certo é que na planimetría de 1957 que se anexa a este informe parece identificarse un lucernario sobre a escaleira central de 2,10 x 2,80 m, é dicir, máis pequeno que o actual pero na mesma posición.
