Informe

INCOACIÓN DO PROCEDIMENTO DE DECLARACIÓN DE BEN DE INTERESE CULTURAL DA CASA CORNIDE A CORUÑA

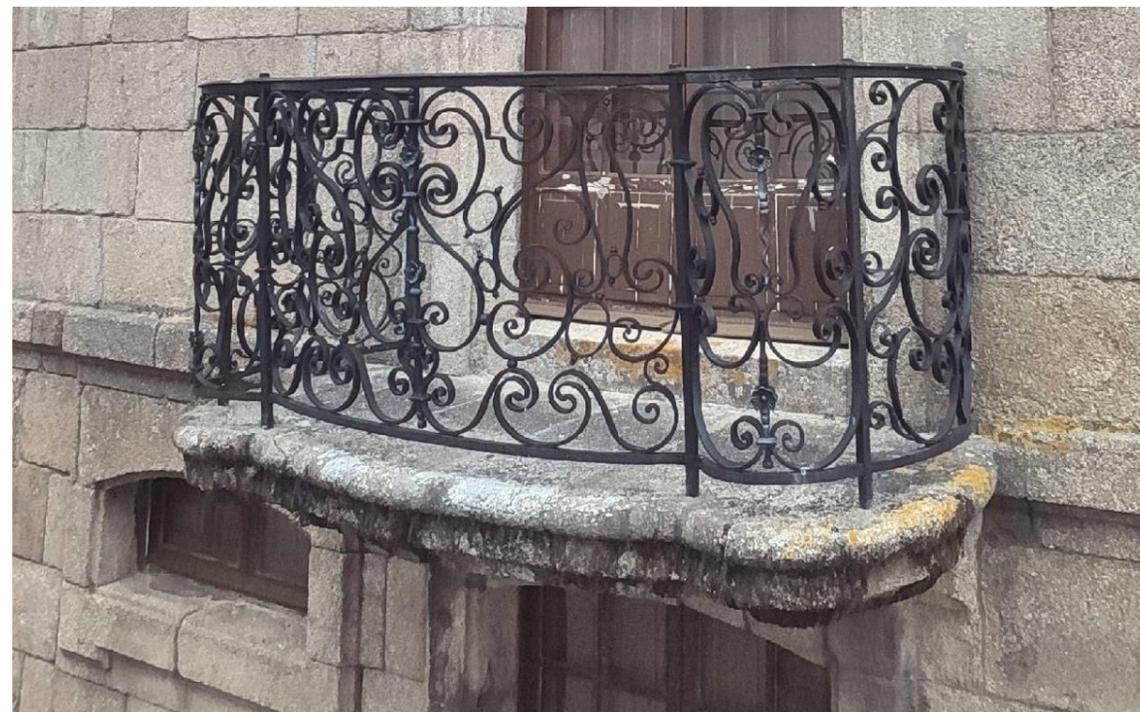
O estado de conservación destas dous reixas é bo, se ben en ambos casos os empotramentos nos paramentos verticais foro refeitos ao longo do tempo e na actualidade parece que están tomados con morteiro de cemento o que non resultao máis axeitado.

Segundo consta no expediente de obras 621/2006/1517 do Servizo de Urbanismo estas reixas foron pintadas no ano 2006 polo que o seu estado de conservación é bo.

Figura 49. reixa do balcón cara á Rúa Veeduría

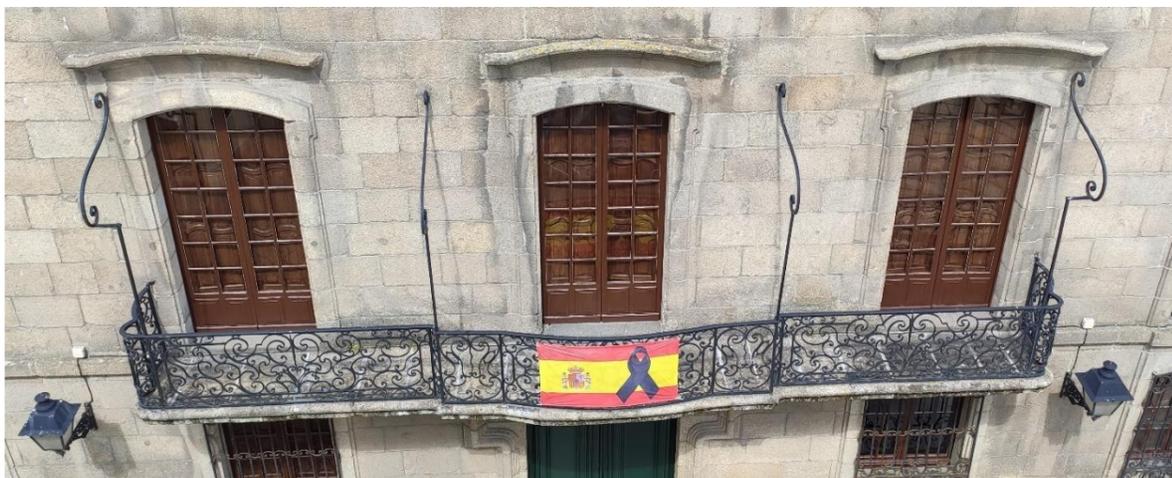
Figura 50. reixa do balcón principal

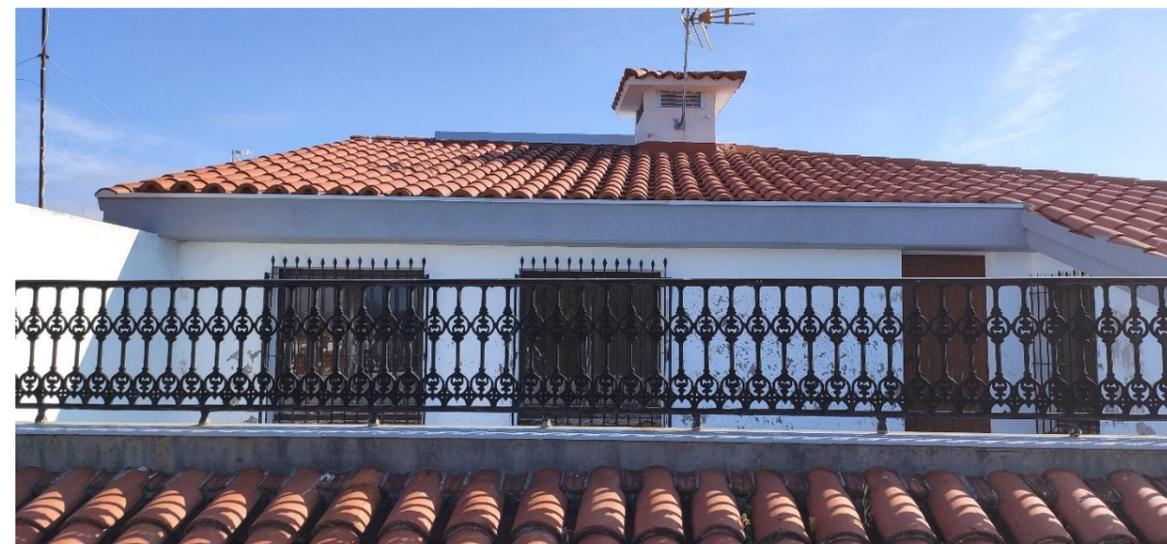
Trátase dun elemento de nova creación na obra de 1964, de produción industrializada e sen valor artístico.

O seu estado de conservación é bo.

Figura 52. reixa da terraza creada en 1964

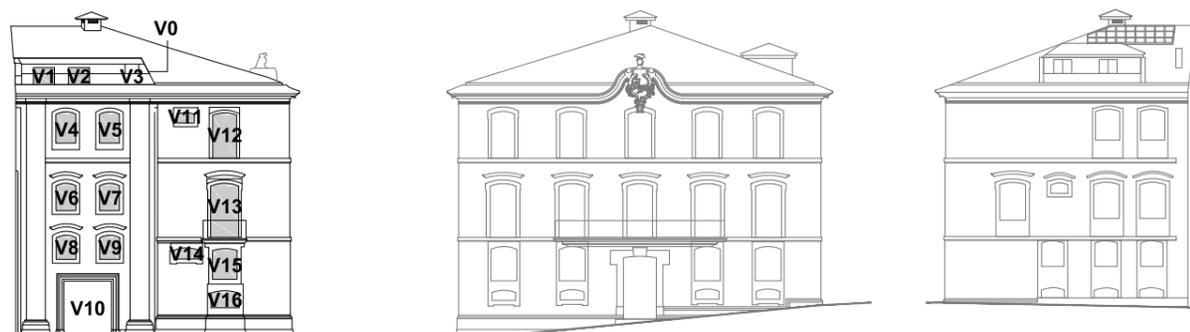
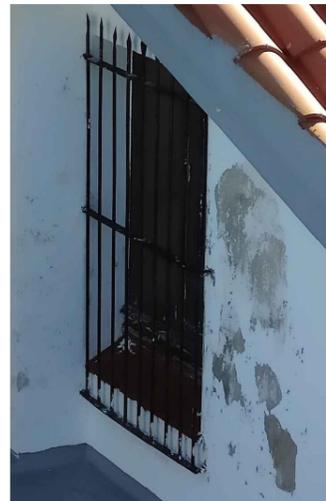
CARPINTERÍA V0

OCO:
Posiblemente fábrica de ladrillo enfoscada e pintada. Trátase dun oco de nova creación asociado á nova terraza creada na reforma de 1964. Alféizar revestido con baldosa cerámica.

CARPINTERÍA:
Dúas follas de madeira lacada en marrón. Precisa decapado e pintado.

REIXA:
Recente creación. Precisa pintado con.

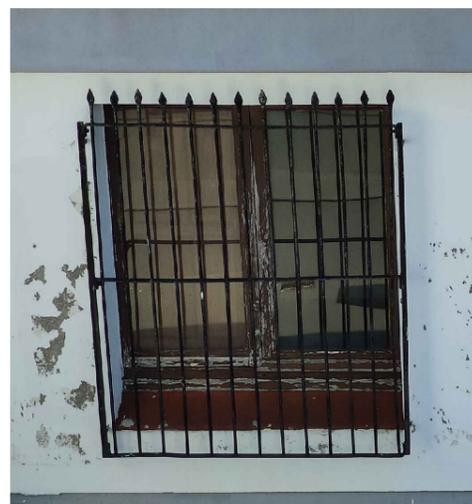
CARPINTERÍA V1

OCO:
Posiblemente fábrica de ladrillo enfoscada e pintada. Trátase dun oco de nova creación asociado á nova terraza creada na reforma de 1964. Alféizar revestido con baldosa cerámica.

CARPINTERÍA:
Dúas follas de madeira lacada en marrón. Precisa decapado e pintado.

REIXA:
Recente creación. Precisa pintado con.

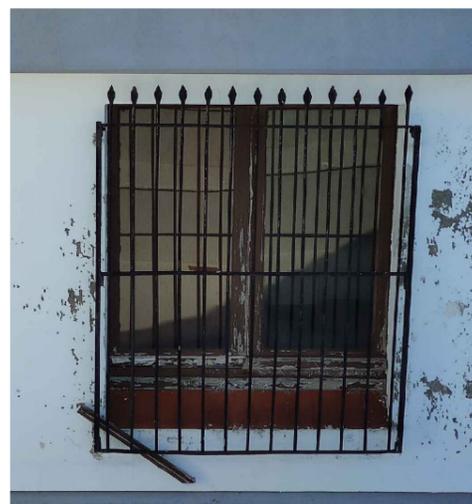
CARPINTERÍA V2

OCO:
Posiblemente fábrica de ladrillo enfoscada e pintada. Trátase dun oco de nova creación asociado á nova terraza creada na reforma de 1964. Alféizar revestido con baldosa cerámica.

CARPINTERÍA:
Dúas follas de madeira lacada en marrón. Precisa decapado e pintado.

REIXA:
Recente creación. Precisa pintado con.

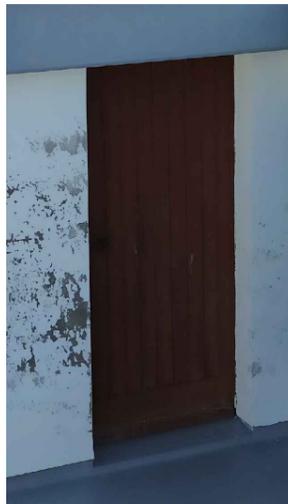
CARPINTERÍA V3

OCO:
Posiblemente fábrica de ladrillo enfoscada e pintada.
Trátase dun oco de nova creación asociado á nova terraza creada na reforma de 1964.

CARPINTERÍA:
Porta entaboada dunha folla pintada en marrón.
Bo estado de conservación

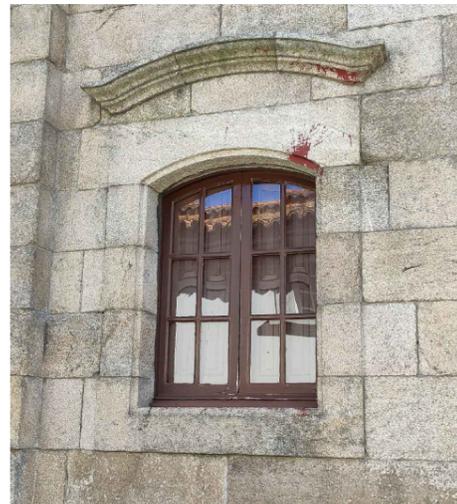
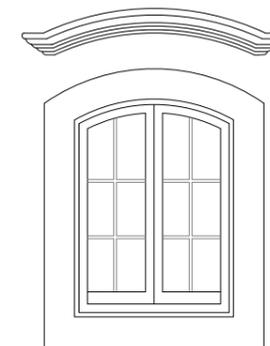
CARPINTERÍA V6

CANTARÍA:
Bo estado.
Recercado para aloxar ventá rasada exterior.
Pintada de cor vermella na zona superior, e no frontón.
Trátase dun oco de nova creación asociado á ampliación do edificio na reforma de 1964.

CARPINTERÍA:
Dúas follas de madeira lacada en marrón.
Vidro simple.
Contraventá interior.
Precisa decapado e pintado

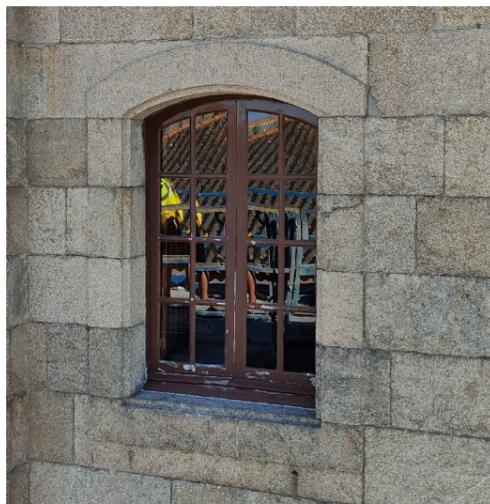
CARPINTERÍA V4

CANTARÍA:
Bo estado agás na cuarta fiada da xamba dereita onde se observa unha pequena falta.
Recercado para aloxar ventá rasada exterior.
Ocos na peza inferior que parecen indicar que existiron retedores dunha fiestra exterior.
Trátase dun oco de nova creación asociado á ampliación do edificio na reforma de 1964.

CARPINTERÍA:
Dúas follas de madeira lacada en marrón.
Vidro simple.
Contraventá interior.
Precisa decapado e pintado

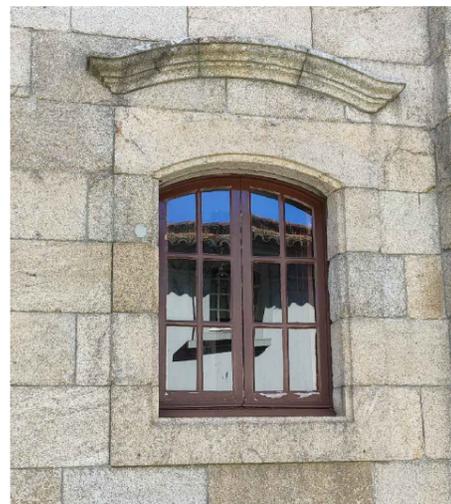
CARPINTERÍA V7

CANTARÍA:
Bo estado.
Recercado para aloxar ventá rasada exterior.
Burato na cuarta fiada da zamba esquerda que parece indicar que existiu un porlón dunha ventá rasada exterior.
Trátase dun oco de nova creación asociado á ampliación do edificio na reforma de 1964.

CARPINTERÍA:
Dúas follas de madeira lacada en marrón.
Vidro simple.
Contraventá interior.
Precisa decapado e pintado

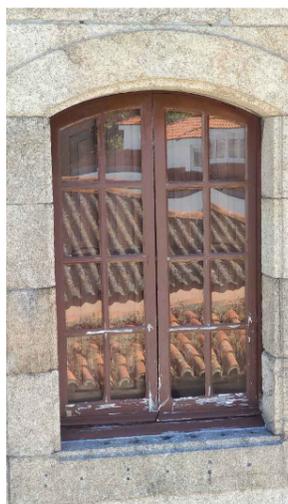
CARPINTERÍA V5

CANTARÍA:
Bo estado. Recercado para aloxar ventá rasada exterior.
Na pedra do alféizar aprécianse uns pequenos orificios dalgún elemento ancorado anteriormente.
Trátase dun oco de nova creación asociado á ampliación do edificio na reforma de 1964.

CARPINTERÍA:
Dúas follas de madeira lacada en marrón.
Vidro simple.
Contraventá interior.
Precisa decapado e pintado

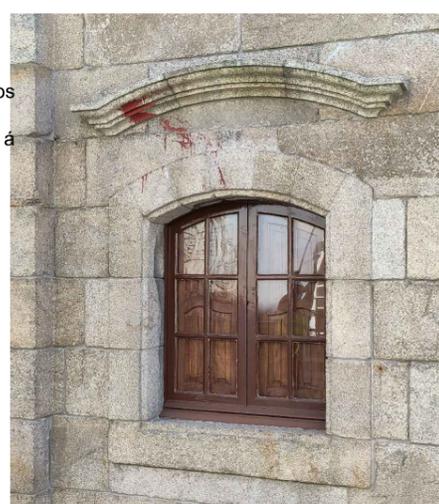
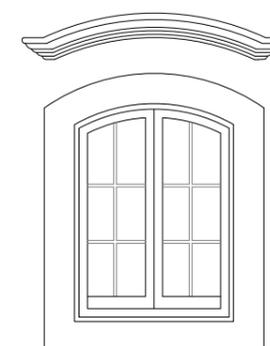
CARPINTERÍA V8

CANTARÍA:
Bo estado.
Burato na terceira fiada da zamba esquerda que parece indicar que existiu un porlón dunha ventá rasada exterior.
Pintada de cor vermella na zona superior, no frontón.
Trátase dun oco de nova creación asociado á ampliación do edificio na reforma de 1964.

CARPINTERÍA:
Dúas follas de madeira lacada en marrón.
Vidro simple.
Contraventá interior.
Precisa decapado e pintado

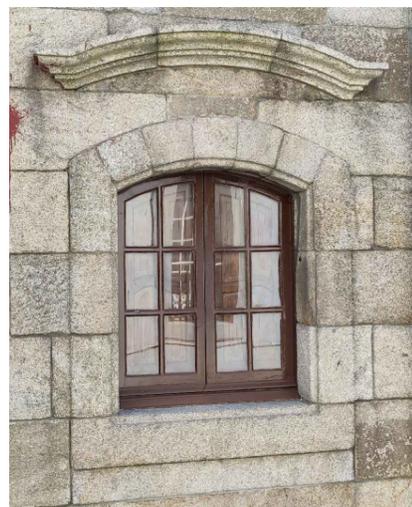
CARPINTERÍA V9

CANTARÍA:
Bo estado.
Trátase dun oco de nova creación asociado á ampliación do edificio na reforma de 1964.

CARPINTERÍA:
Dúas follas de madeira lacada en marrón.
Vidro simple.
Contraventá interior.
Precisa decapado e pintado

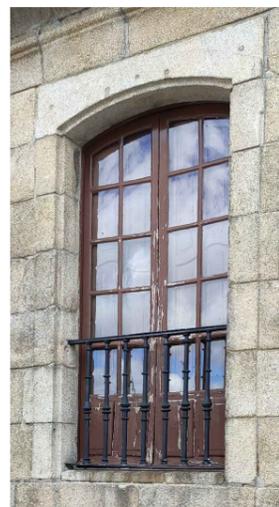
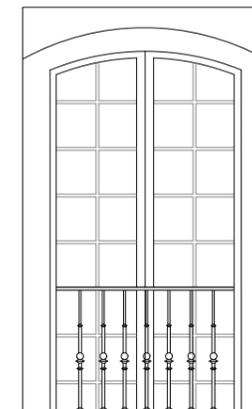
CARPINTERÍA V12

CANTARÍA:
Bo estado.
Oco orixinal do edificio.

REIXA:
Bo estado.

CARPINTERÍA:
Balconeira de dúas follas de madeira lacada en marrón. En 1964 suprimese a ventá rasada exterior.
Vidro simple.
Contraventá interior.
Precisa decapado e pintado

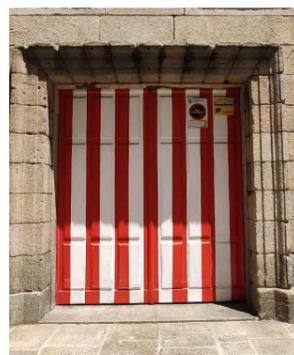
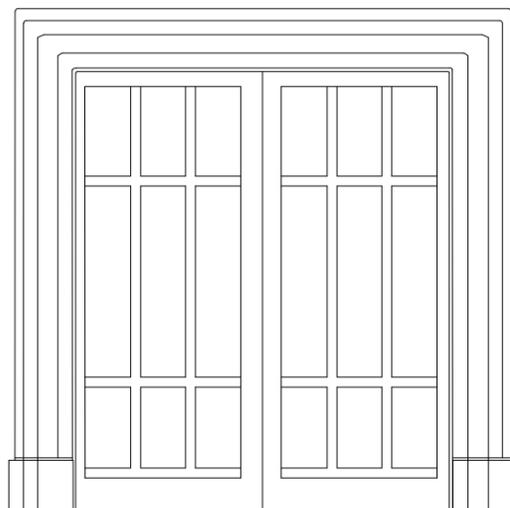
CARPINTERÍA V10

CANTARÍA:
Bo estado.
Trátase dun oco de nova creación asociado á ampliación do edificio na reforma de 1964. O lintel formalízase como un arco plano.

CARPINTERÍA:
Porta de dúas follas de madeira lacada en vermello e branco.
Bo estado.

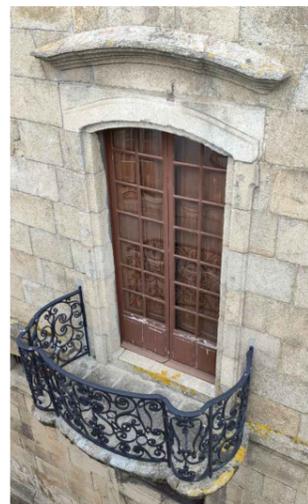
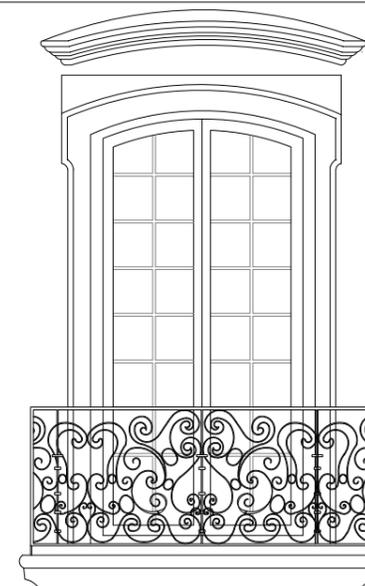
CARPINTERÍA V13

CANTARÍA:
Bo estado.
Oco orixinal do edificio.
Sobre o frontón recreceuse con morteiro de cemento para facilitar a evacuación de pluviais.

REIXA:
Bo estado.
Os empotramentos no paramento vertical foron refeitos. Reixa tomada con morteiro.

CARPINTERÍA:
Balconeira de dúas follas de madeira lacada en marrón. En 1964 suprimese a ventá rasada exterior.
Vidro simple.
Contraventá interior.
Precisa decapado e pintado

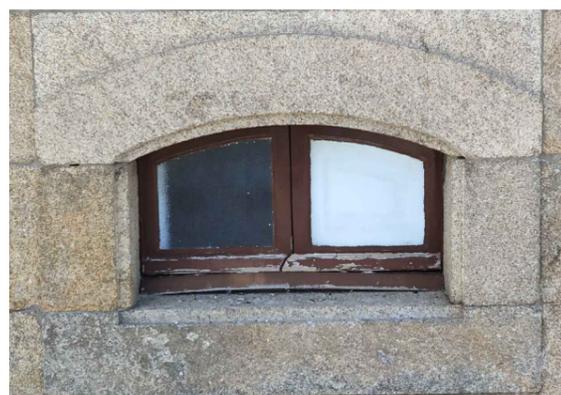
CARPINTERÍA V11

CANTARÍA:
Bo estado.
Trátase dun oco de nova creación asociado executado na fachada orixinal durante a reforma de 1964.

CARPINTERÍA:
Dúas follas de madeira lacada en marrón.
Vidro simple.
Contraventá interior pintada en branco.
Precisa decapado e pintado

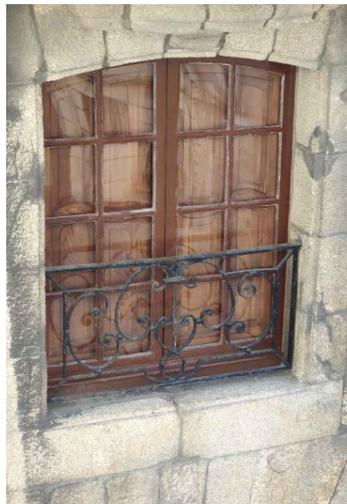
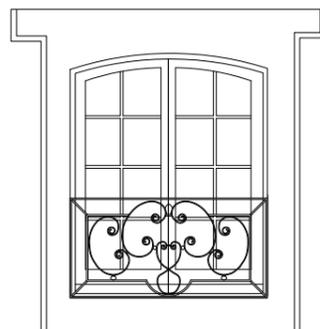
CARPINTERÍA V15

Bo estado.
Oco orixinal do edificio.

Precisa cepillado, pasivado e pintado.

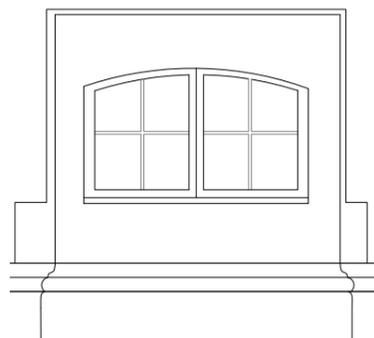
CARPINTERÍA V16

Porta orixinal do edificio que se modifica en 1964 para transformarse en ventá.
Na zona esquerda do lintel obsérvase unha pequena falta.

Precisa cepillado, pasivado e pintado.

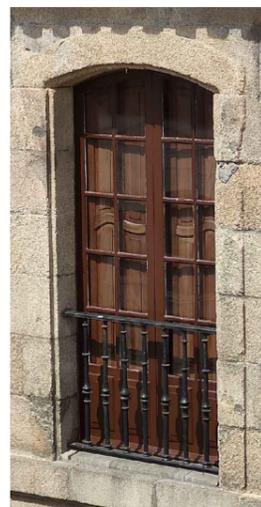
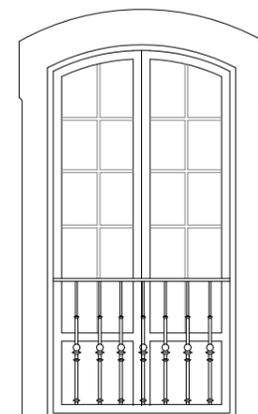
CARPINTERÍA V17

CANTARÍA:
Lintel e zona superior de xambas erosionados.
Oco orixinal do edificio.
Restos dos porlóns da ventá rasada orixinal.

REIXA:
Bo estado.

CARPINTERÍA:
Ventá balcaneira de dúas follas de madeira lacada en marrón. En 1964 suprímese a ventá rasada exterior.
Vidro simple.
Contraventá interior.
Precisa decapado e pintado

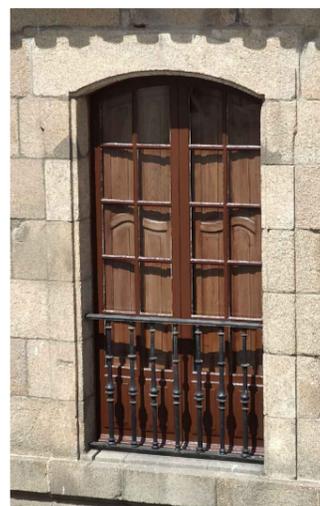
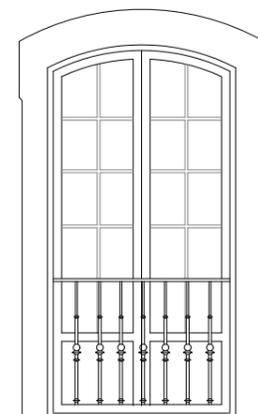
CARPINTERÍA V18

CANTARÍA:
Lintel e algunhas pezas das xambas substituídos en 1964 (segundo fotografías de 1966)
Oco orixinal do edificio.
Restos dos porlóns da ventá rasada orixinal.

REIXA:
Bo estado.

CARPINTERÍA:
Ventá balcaneira de dúas follas de madeira lacada en marrón. En 1964 suprímese a ventá rasada exterior.
Vidro simple.
Contraventá interior.
Precisa decapado e pintado

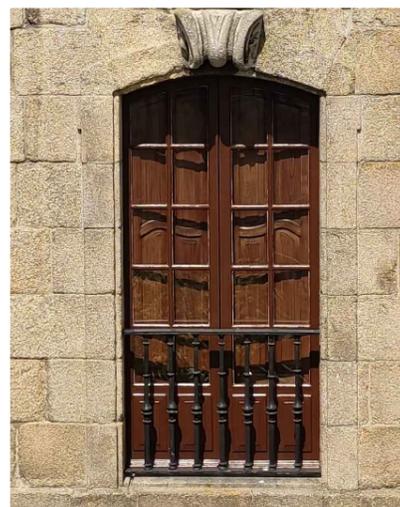
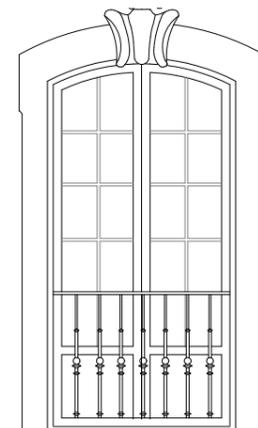
CARPINTERÍA V19

CANTARÍA:
Algunhas pezas das xambas foro reemplazadas en 1964 (segundo fotografías de 1966)
Oco orixinal do edificio.
Restos dos porlóns da ventá rasada orixinal.

REIXA:
Bo estado.

CARPINTERÍA:
Ventá balcaneira de dúas follas de madeira lacada en marrón. En 1964 suprímese a ventá rasada exterior.
Vidro simple.
Contraventá interior.
Precisa decapado e pintado

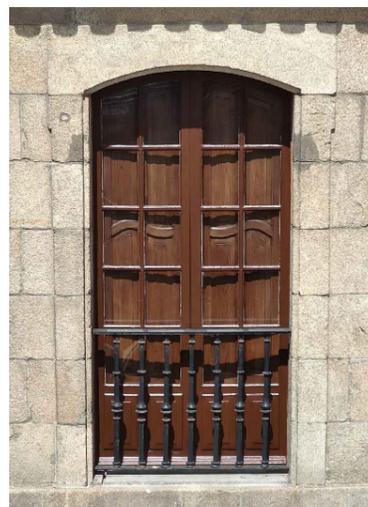
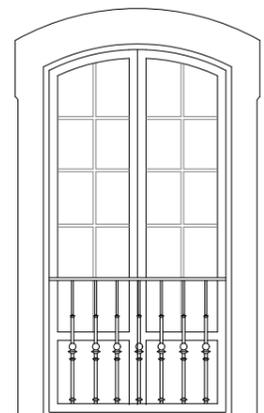
CARPINTERÍA V20

CANTARÍA:
 Lintel e algunhas pezas das xambas substituídos en 1964 (segundo fotografías de 1966)
 Oco orixinal do edificio.
 Restos dos porlóns da ventá rasada orixinal.

CARPINTERÍA:
 Ventá balcaneira de dúas follas de madeira lacada en marrón. En 1964 suprímese a ventá rasada exterior.
 Vidro simple.
 Contraventá interior.
 Precisa decapado e pintado

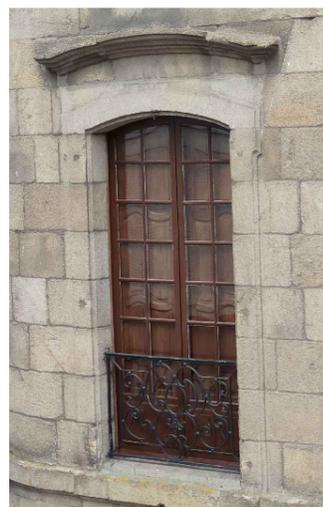
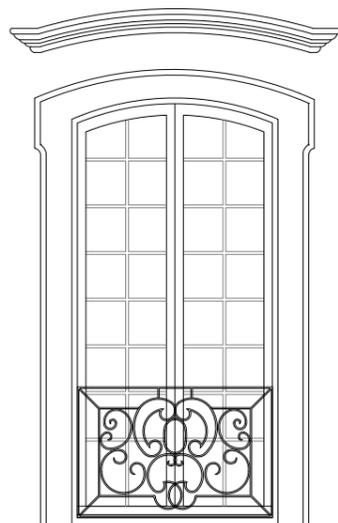
CARPINTERÍA V22

CANTARÍA:
 Bo estado.
 Oco orixinal do edificio.
 Restos dos porlóns da ventá rasada orixinal.

REIXA:
 Bo estado.

CARPINTERÍA:
 Ventá balcaneira de dúas follas de madeira lacada en marrón. En 1964 suprímese a ventá rasada exterior.
 Vidro simple.
 Contraventá interior.
 Precisa decapado e pintado

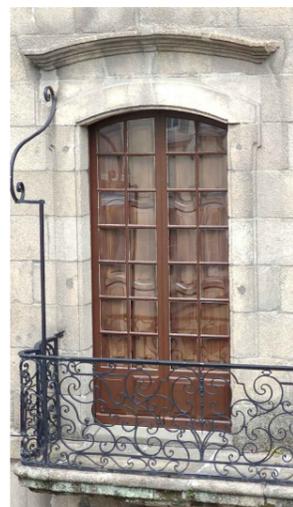
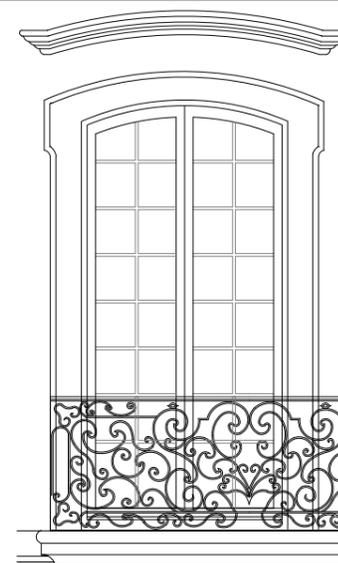
CARPINTERÍA V23

CANTARÍA:
 Lintel e algunhas pezas das xambas substituídos en 1964 (segundo fotografías de 1966)
 Oco orixinal do edificio.
 Restos dos porlóns e dos retedores da ventá rasada orixinal.

CARPINTERÍA:
 Ventá balcaneira de dúas follas de madeira lacada en marrón. En 1964 suprímese a ventá rasada exterior.
 Vidro simple.
 Contraventá interior.
 Precisa decapado e pintado

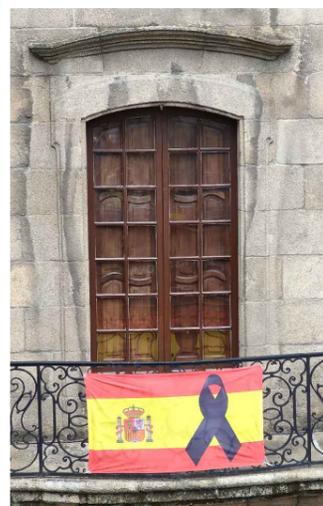
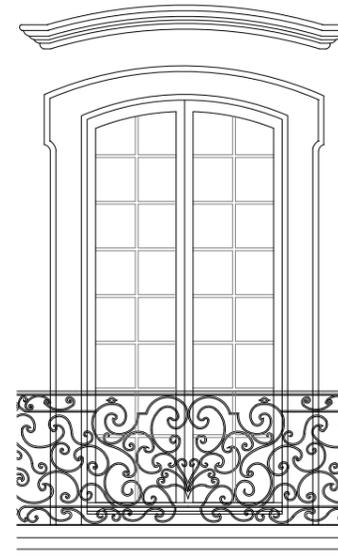
CARPINTERÍA V24

CANTARÍA:
 Lintel e algunhas pezas das xambas substituídos en 1964 (segundo fotografías de 1966)
 Oco orixinal do edificio.
 Restos dos porlóns e dos retedores da ventá rasada orixinal.

CARPINTERÍA:
 Ventá balcaneira de dúas follas de madeira lacada en marrón. En 1964 suprímese a ventá rasada exterior.
 Vidro simple.
 Contraventá interior.
 Precisa decapado e pintado

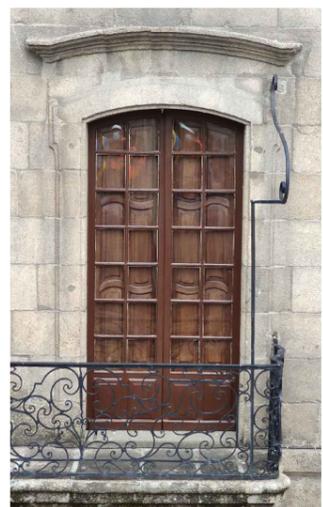
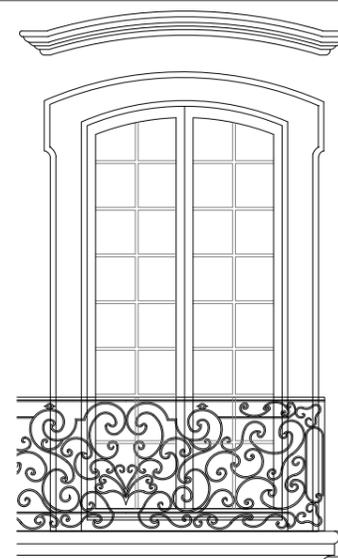
CARPINTERÍA V25

CANTARÍA:
 Bo estado.
 Oco orixinal do edificio.
 Restos dos porlóns e dos retedores da ventá rasada orixinal.

CARPINTERÍA:
 Ventá balcaneira de dúas follas de madeira lacada en marrón. En 1964 suprímese a ventá rasada exterior.
 Vidro simple.
 Contraventá interior.
 Precisa decapado e pintado

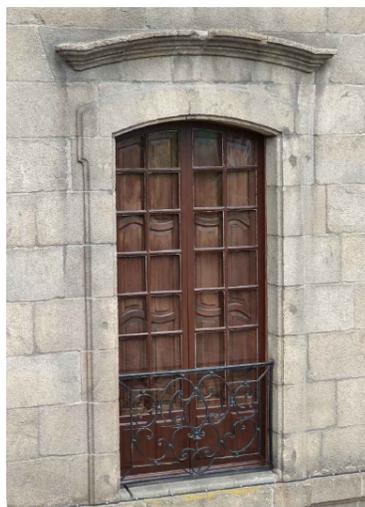
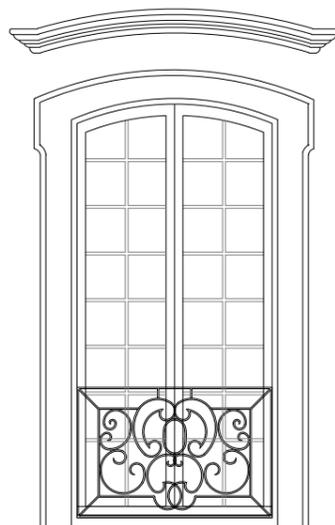
CARPINTERÍA V26

CANTARÍA:
Pequeñas faltas no frontón.
Oco orixinal do edificio.
Restos dos porlóns da ventá rasada orixinal.

CARPINTERÍA:
Ventá balcaneira de dúas follas de madeira lacada en marrón. En 1964 suprímese a ventá rasada exterior.
Vidro simple.
Contraventá interior.
Precisa decapado e pintado

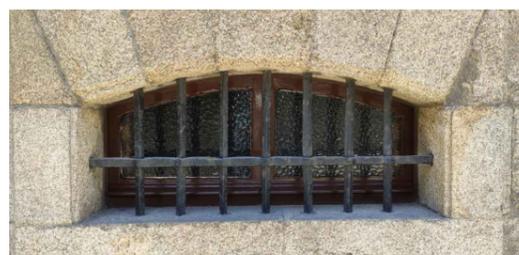
CARPINTERÍA V34

É probable que a peza inferior fora substituída na obra de 1964.
Bo estado
Oco orixinal do edificio.

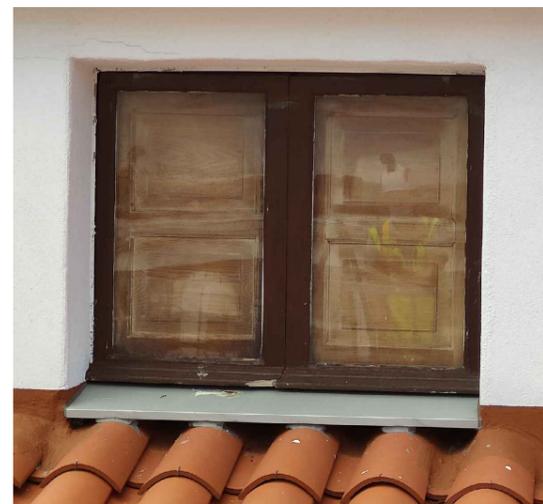
CARPINTERÍA V36

OCO:
Oco de nova creación en 1964 en fábrica enfoscada en pintada

CARPINTERÍA:
Ventá de dúas follas de madeira lacada en marrón.
Vidro simple.
Contraventá interior.
Precisa decapado e pintado
Verteaugas de aluminio probablemente da obra de 2007 - 2008

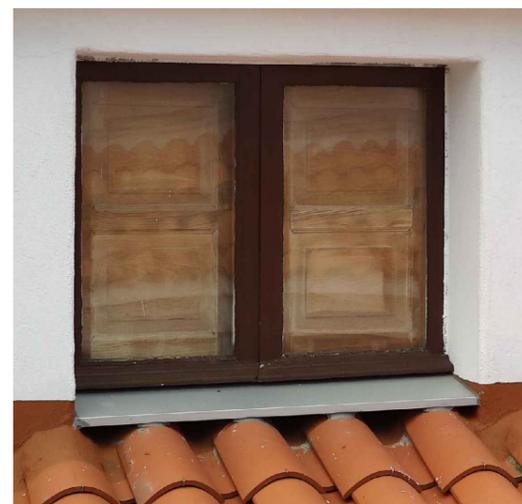
CARPINTERÍA V37

OCO:
Oco de nova creación en 1964 en fábrica enfoscada en pintada

CARPINTERÍA:
Ventá de dúas follas de madeira lacada en marrón.
Vidro simple.
Contraventá interior.
Precisa decapado e pintado
Verteaugas de aluminio probablemente da obra de 2007 - 2008

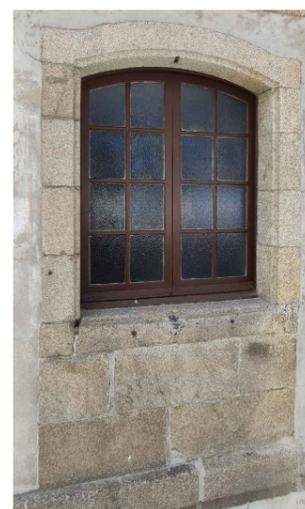
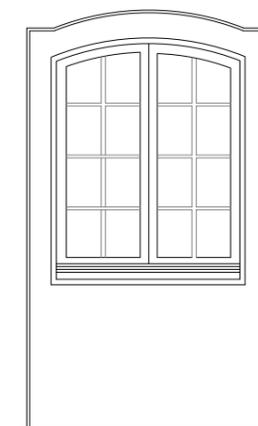
CARPINTERÍA V38

CANTARÍA:
Oco orixinal.
Restos dos porlóns, retedores e falleba da ventá rasada.

CARPINTERÍA:
Ventá de dúas follas de madeira lacada en marrón. En 1964 eliminase a ventá balconeira orixinal.
Vidro simple translúcido.
Contraventá interior.
Precisa decapado e pintado

REIXA:
Precisa decapado, pasivado e pintado.
Deben revisarse os ancoraxes.

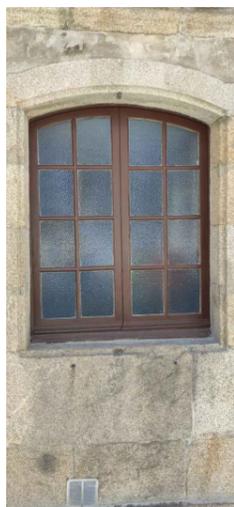
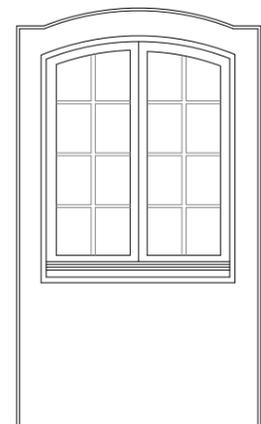
CARPINTERÍA V39

CANTARÍA:
Oco orixinal.
Restos dos porlóns, retedores e falleba da ventá rasada.

CARPINTERÍA:
Ventá de dúas follas de madeira lacada en marrón. En 1964 eliminábase a ventá rasada orixinal.
Vidro simple translúcido.
Contraventá interior.
Precisa decapado e pintado

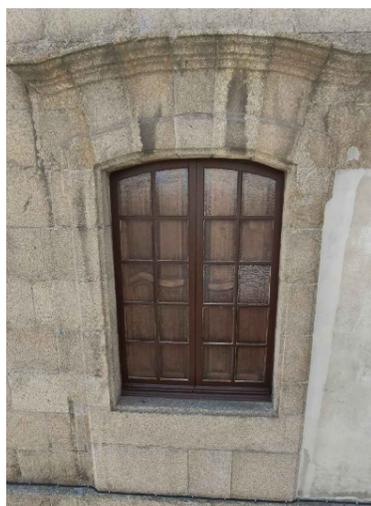
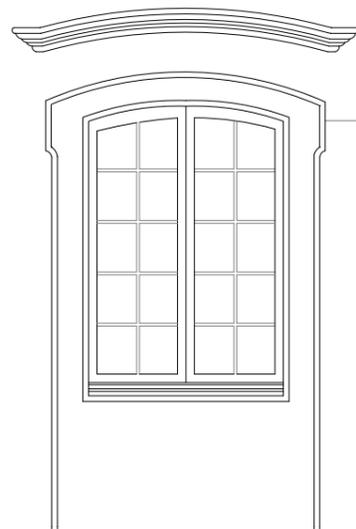
CARPINTERÍA V40

CANTARÍA:
Nos planos de 1951 está ventá é balconeira e sitúase sobre a V45.
Nas fotografías de 1962 este oco aparece desplazado cara a súa posición actual pero conserva a configuración de ventá balconeira.
Na actualidade este oco acúrtase en altura probablemente resultado da obra de 1964.
Bo estado.
Restos dalgún porlón da rasada orixinal.

CARPINTERÍA:
Ventá de dúas follas de madeira lacada en marrón. En 1964 eliminábase a ventá balconeira rasada.
Vidro simple translúcido.
Contraventá interior.
Precisa decapado e pintado

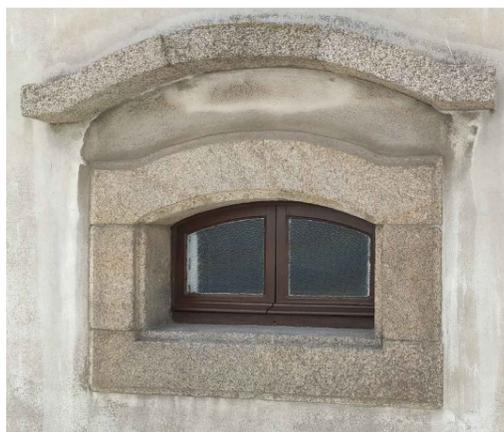
CARPINTERÍA V41

CANTARÍA:
Oco de nova creación na obra de 1964.
Peza inferior reaproveitada do oco orixinal.
Restos dos porlóns, retedores e falleba da ventá rasada.

CARPINTERÍA:
Ventá de dúas follas de madeira lacada en marrón.
Vidro simple translúcido.
Contraventá interior.
Precisa decapado e pintado

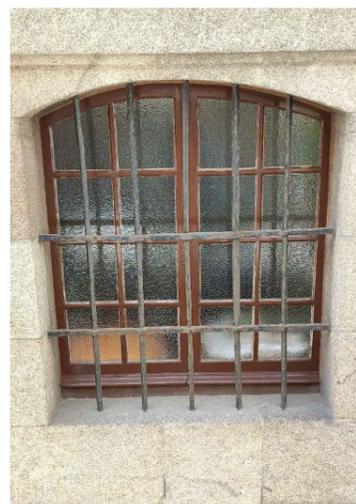
CARPINTERÍA V44

CANTARÍA:
Nos planos de 1951 este oco é máis alto.
Nas fotografías de 1962 este oco aparece xa coa súa altura actual.
Na actualidade este oco acúrtase en altura probablemente resultado da obra de 1964.
Bo estado.

CARPINTERÍA:
Ventá de dúas follas de madeira lacada en marrón.
Vidro simple translúcido.
Contraventá interior.
Precisa decapado e pintado

REIXA:
Precisa decapado, pasivado e pintado.

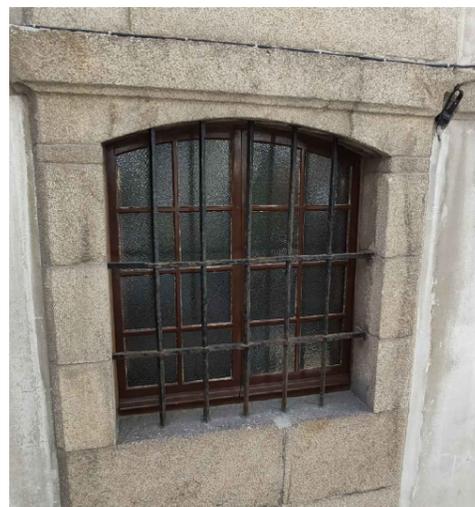
CARPINTERÍA V45

CANTARÍA:
Nos planos de 1951 este oco é máis alto.
Nas fotografías de 1962 este oco aparece xa coa súa altura actual.
Na actualidade este oco acúrtase en altura probablemente resultado da obra de 1964.
Bo estado.

CARPINTERÍA:
Ventá de dúas follas de madeira lacada en marrón.
Vidro simple translúcido.
Contraventá interior.
Precisa decapado e pintado

REIXA:
Precisa decapado, pasivado e pintado.

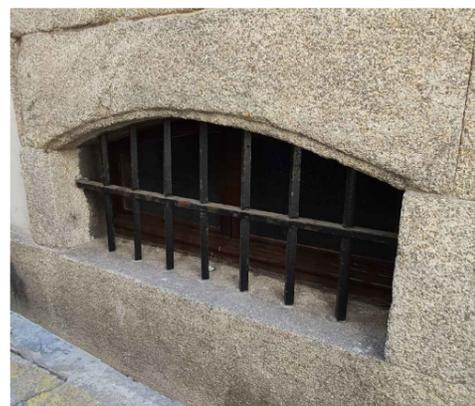
CARPINTERÍA V48

CANTARÍA:
Oco de nova creación na obra de 1964.
Bo estado.

CARPINTERÍA:
Ventá de dúas follas de madeira lacada en marrón.
Vidro simple translúcido.
Precisa decapado e pintado

REIXA:
Precisa decapado, pasivado e pintado.

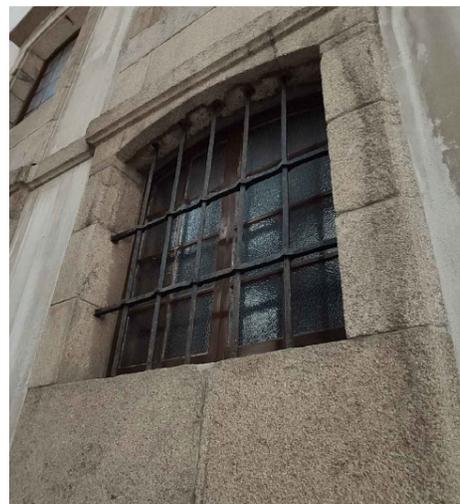
CARPINTERÍA V46

CANTARÍA:
Nos planos de 1951 este oco é máis alto.
Nas fotografías de 1962 este oco aparece xa coa súa altura actual.
Na actualidade este oco acúrtase en altura probablemente resultado da obra de 1964.
Bo estado.

CARPINTERÍA:
Ventá de dúas follas de madeira lacada en marrón.
Vidro simple translúcido.
Contraventá interior.
Precisa decapado e pintado

REIXA:
Precisa decapado, pasivado e pintado.

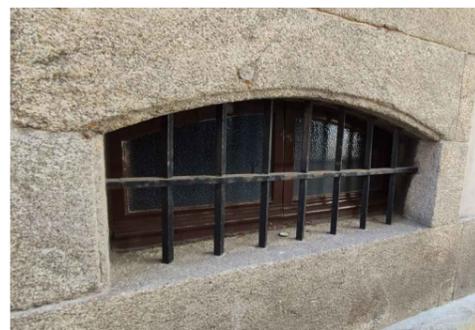
CARPINTERÍA V49

CANTARÍA:
Oco de nova creación na obra de 1964.
Bo estado.

CARPINTERÍA:
Ventá de dúas follas de madeira lacada en marrón.
Vidro simple translúcido.
Precisa decapado e pintado

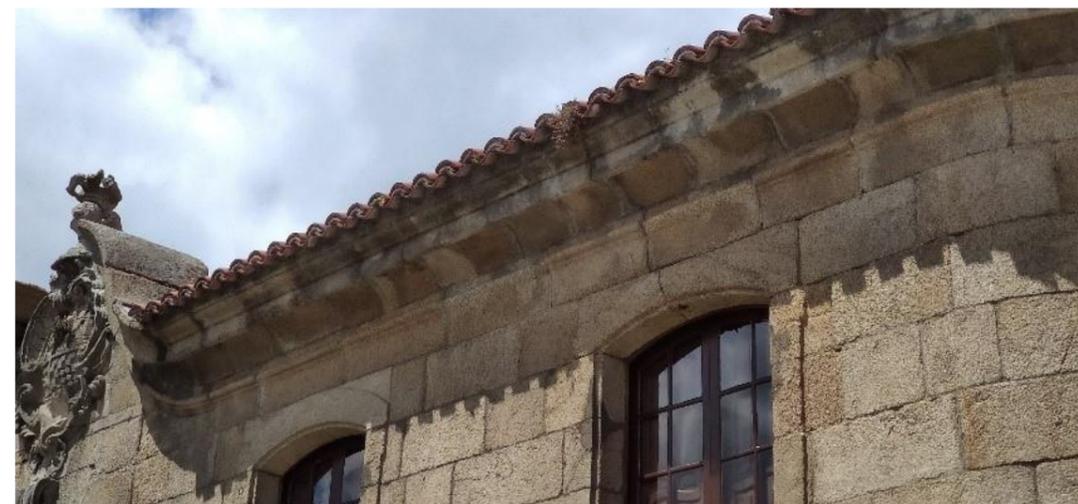
Figura 5. Cornisa superior.

- La cornisa superior que recorre las tres fachadas. Está protegida por el alero del tejado que impide que el agua de lluvia lave abundantemente las superficies. Se ha producido una costra negra que será necesario analizar para identificar su composición. Puede deberse a una concentración de sales, colonización biológica, depósitos de grasa y hollín por la combustión del tráfico rodado, que ha podido dar lugar a la sulfatación de los morteros, potenciada por los sulfatos presentes en la niebla o aerosol marino, y por los residuos procedentes de la combustión del carbón y de los carburantes derivados del petróleo. En las gárgolas de las esquinas, donde además se suma el efecto del viento y de la lluvia, se ha producido un gran desgaste de la piedra de modo que se han perdido las formas, se han suavizado todos los bordes y se ha producido una fuerte arenización.

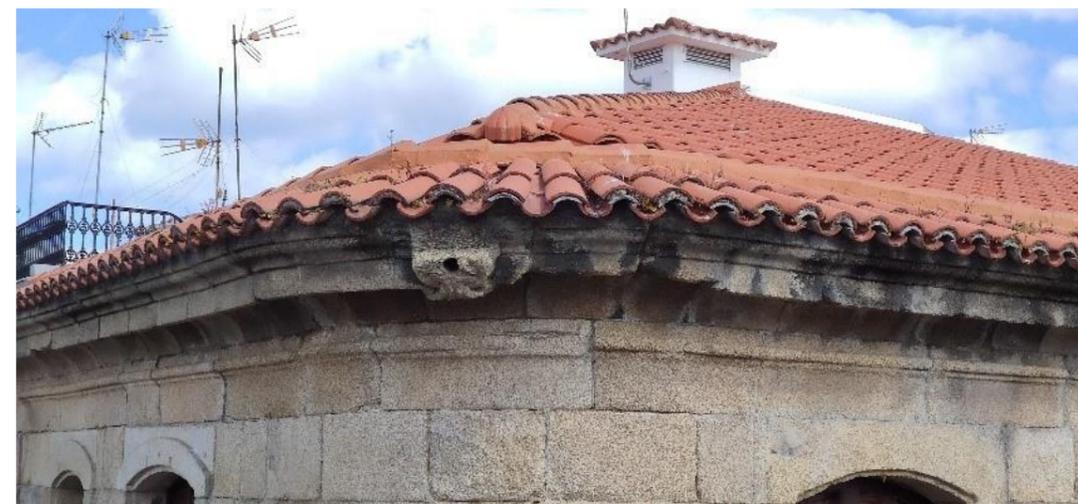
- Escorrentías en la fachada de la calle Damas. El discurrir del agua por la fachada produce manchas oscuras principalmente a partir del encuentro con superficies horizontales como la cornisa, las impostas y los guardapolvos de los balcones.

Figura 6. Escorrentías bajo la cornisa sobre la Calle Damas

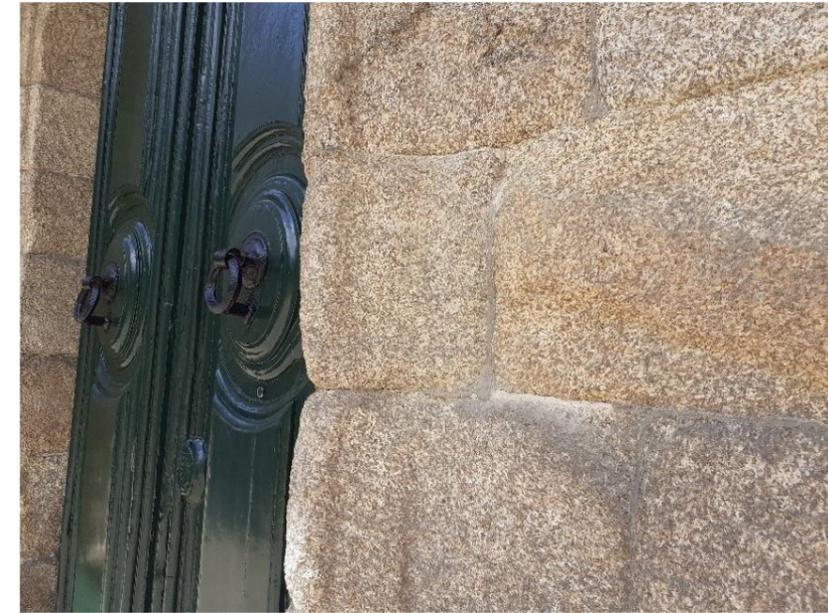
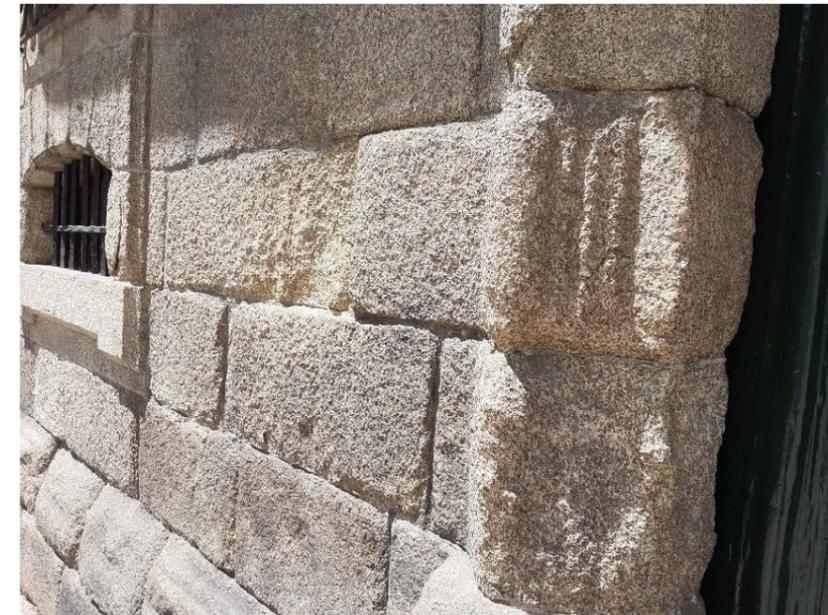
- Molduras decorativas de la puerta principal. Se ha producido un proceso de degradación avanzada en varios sillares de las jambas de la puerta de entrada, que ha provocado una pérdida de material suficiente para que la decoración de varios sillares haya desaparecido totalmente. El aspecto actual de la puerta lleva a pensar que la presencia de sales, en combinación con repetidos procesos de humectación-secado, son los responsables de la arenización y disgregación de los sillares. En ocasiones, el origen del problema puede estar en la procedencia de la piedra, por ejemplo, piedras extraídas de lugares muy próximos al mar, lo que en A Coruña podría ser posible. Otra fuente de sales se encuentra en el uso de productos inadecuados empleados para la limpieza de la piedra. Se han utilizado con asiduidad lejías y ácidos fuertes por ser muy eficaces, estar al alcance de cualquier persona y ser muy baratos, sin tener en cuenta el daño que ocasionan a la piedra. Tanto los ácidos como las bases fuertes acaban produciendo sales a base de cloruros, nitratos, sulfatos y sus procesos de cristalización y disolución acaban provocando lesiones graves en la piedra.

Figura 8. Detalles de las molduras de la portada principal.

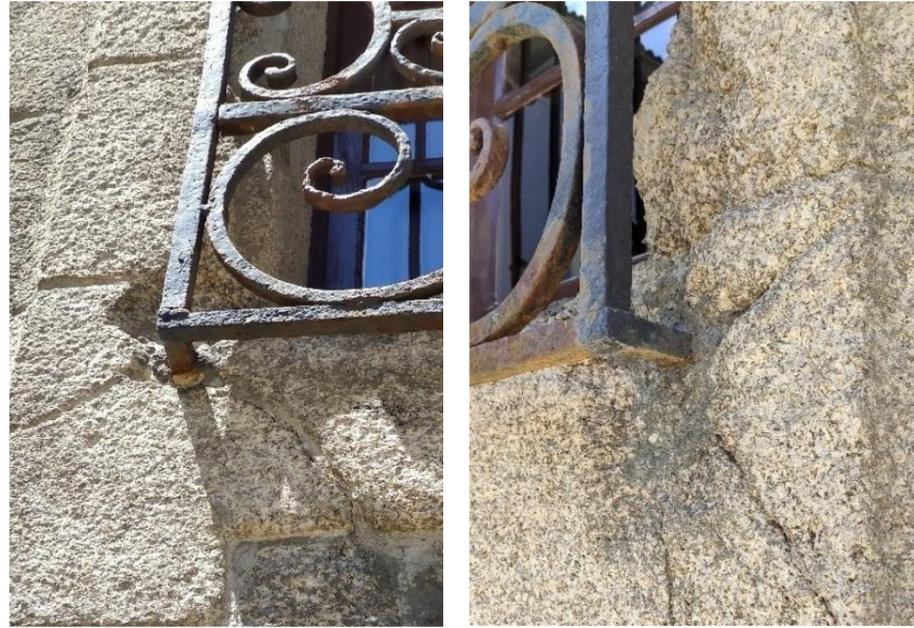
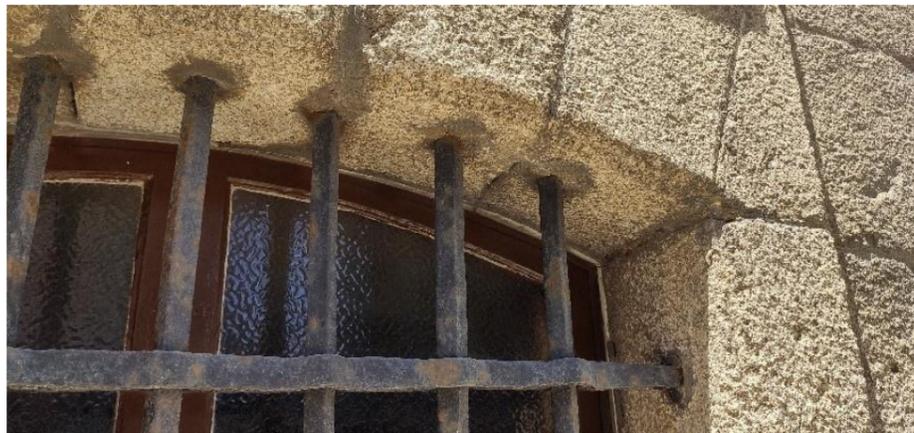
La oxidación del hierro además del deterioro que provoca en las propias rejas, actúa negativamente sobre la piedra en donde están ancladas. Así se han producido fracturas radiales en la piedra de las esquinas y en los marcos de las ventanas, debido a la presión ejercida por el incremento en el volumen producido por la corrosión del hierro.

- Las uniones de las rejas de hierro forjado con la piedra han reventado de manera periódica, como indican las grietas y las pérdidas de piedra en los marcos de las ventanas y balcones, de modo que varios de los sillares han sido sustituidos, como se puede apreciar por el cambio en el color y textura de las piezas nuevas. En el proceso de oxidación el hierro aumenta de volumen y rompe la piedra en la que está encastrado. Tradicionalmente se utilizaba plomo para sellar el hueco e impedir que entrase agua. En la actualidad hay muy pocos herreros que sean capaces de utilizar este sistema y para sustituir al plomo se han usado desde mortero de cemento a resinas sintéticas, materiales rígidos que microfisuran con los cambios de temperatura y dejan de cumplir su función protectora al permitir el paso del agua hacia el hierro.

Figura 9. Diferentes detalles de los anclajes de herrajes en la sillería.

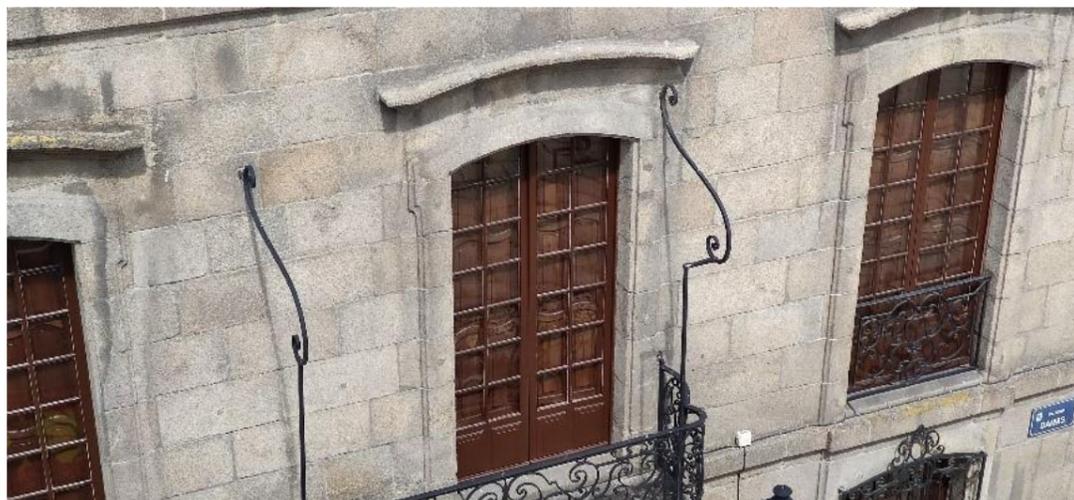
Figura 10. Herrajes anclados a fachada principal.

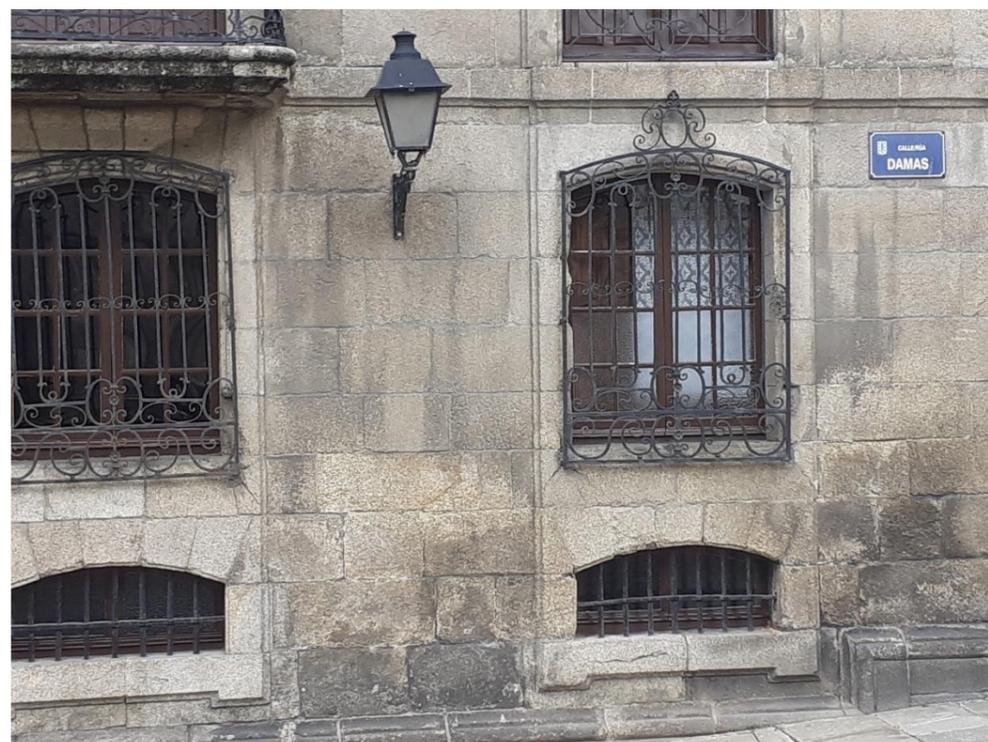
Figura 13. Alteraciones en las pátinas.

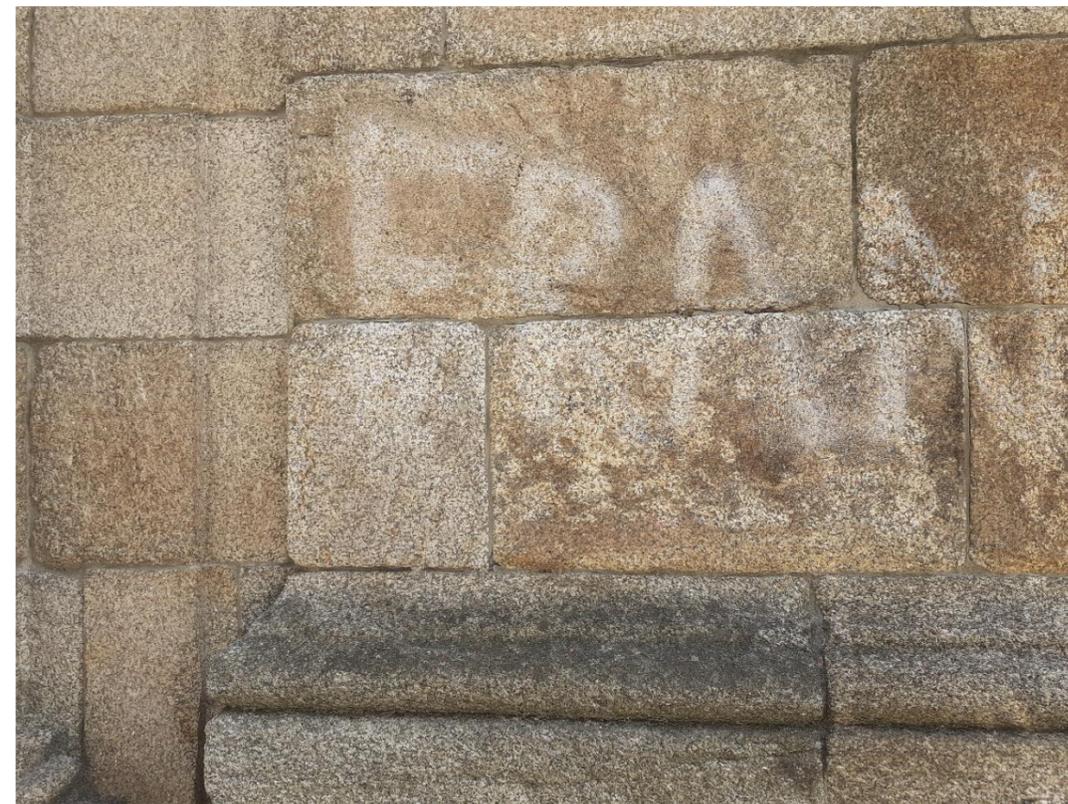
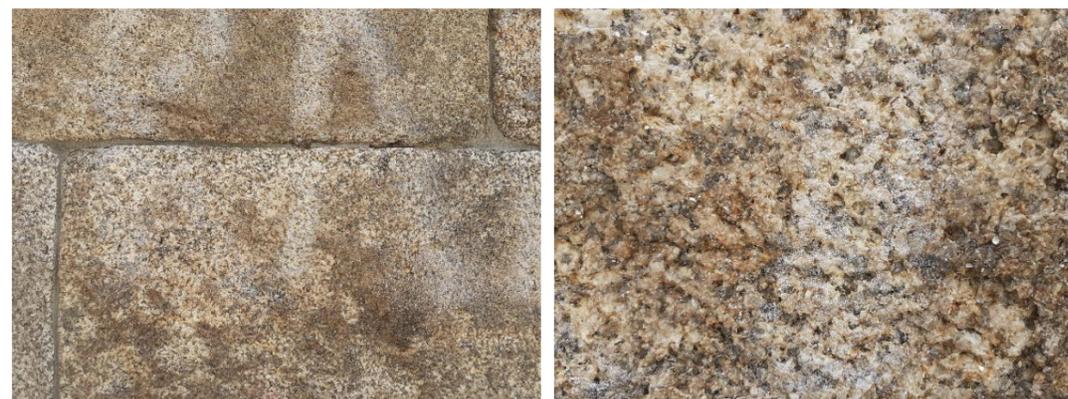
Las pintadas suponen un deterioro tanto desde el punto de vista estético como desde el punto de vista de la conservación de la piedra. Cuando se realizan con pinturas que no se retiran con agua, las limpiezas, en ocasiones, se han llevado a cabo con productos agresivos como ácidos, lejías, decapantes de composiciones variadas, a veces incluso poco especificadas.

Figura 14. Detalle de alteración de la piedra relacionada con la limpieza de graffitis.
