Informe

INCOACIÓN DO PROCEDIMENTO DE DECLARACIÓN DE BEN DE INTERESE CULTURAL DA CASA CORNIDE A CORUÑA

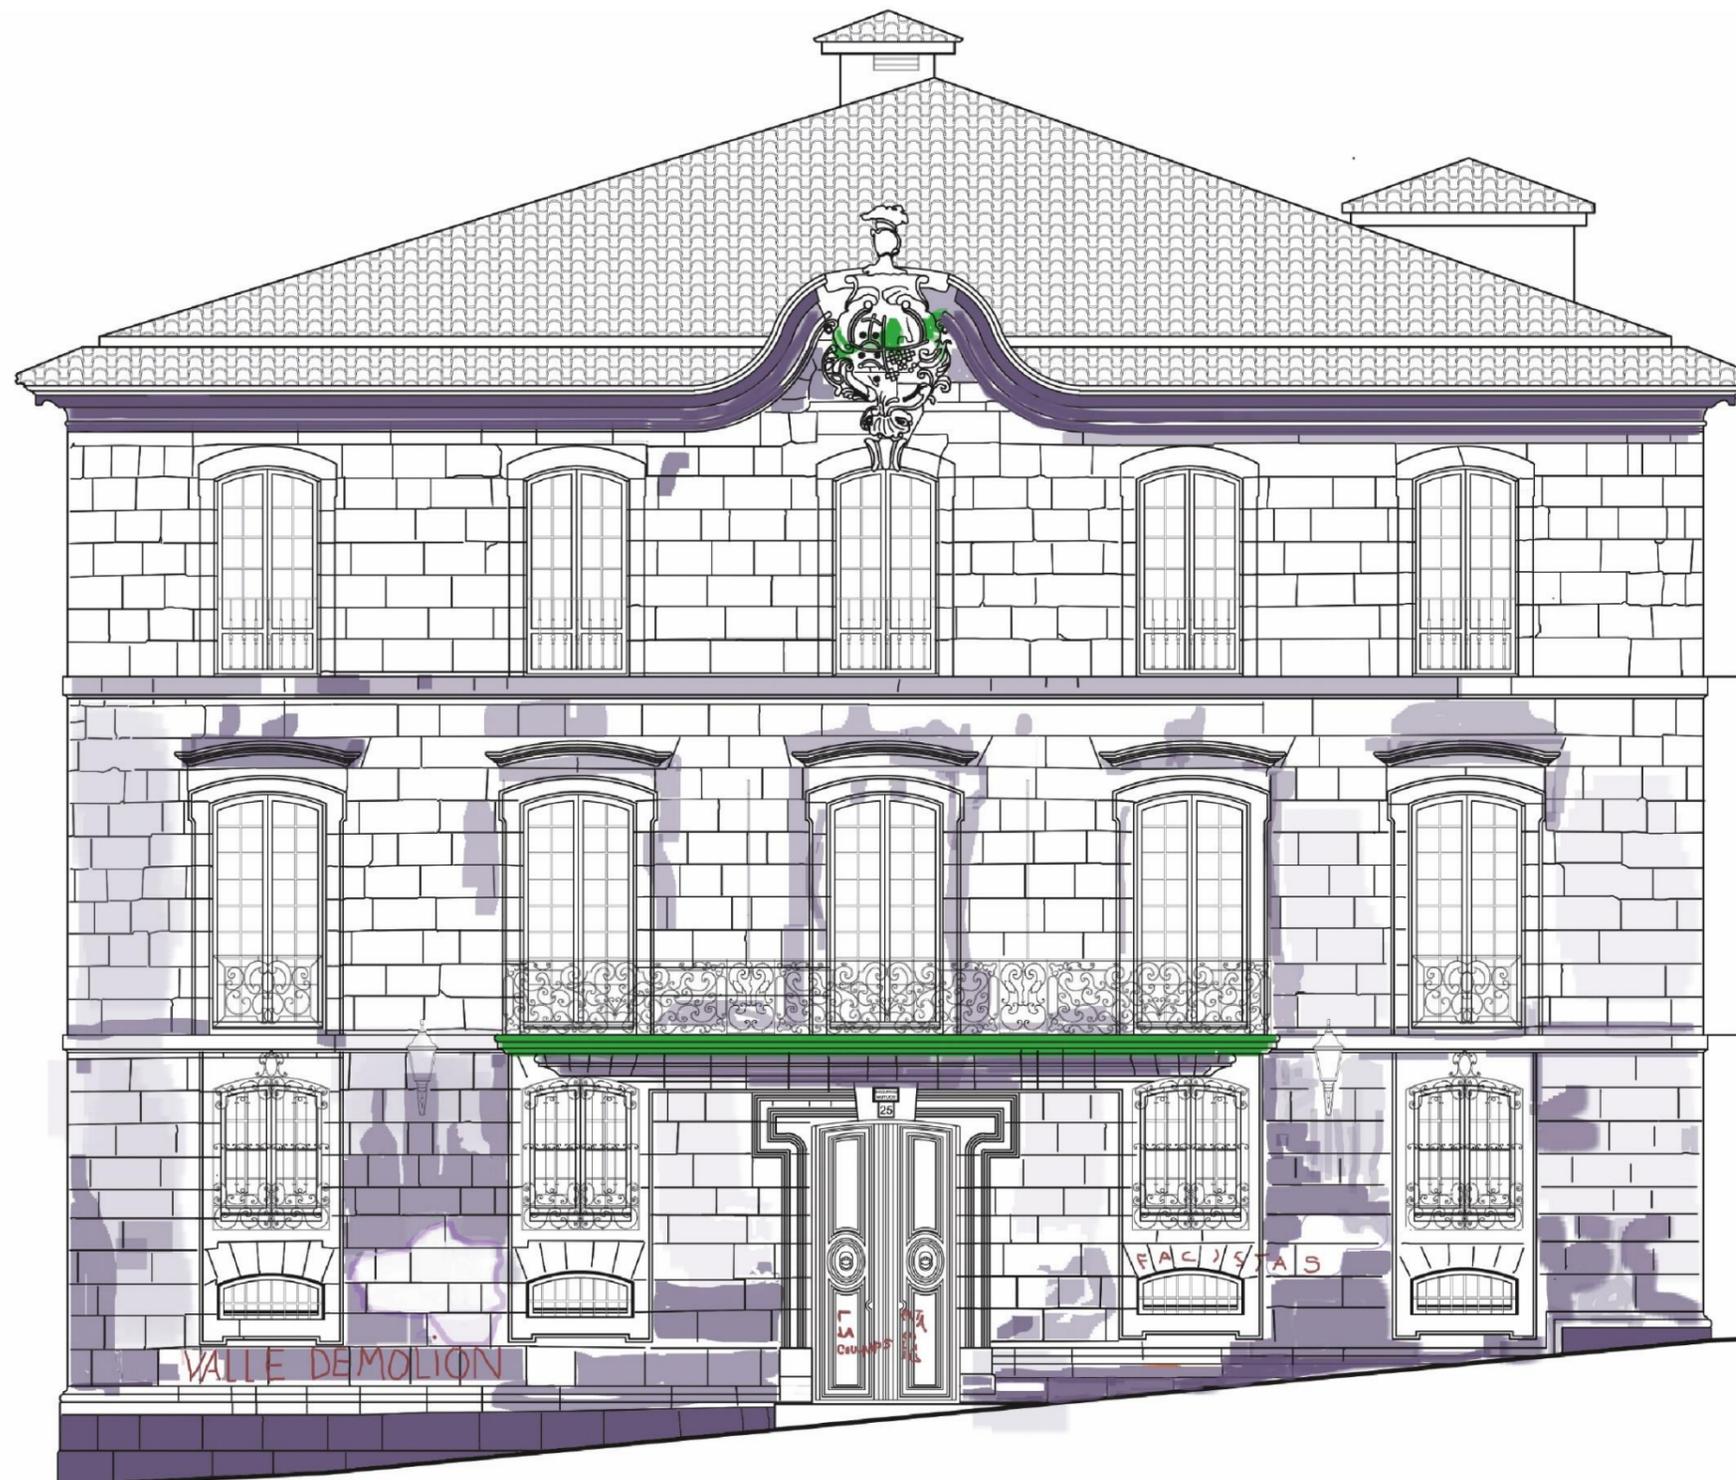
FACHADA ESTE

Costra indefinida
Colonización biológica
Huella de pintada
Pintada

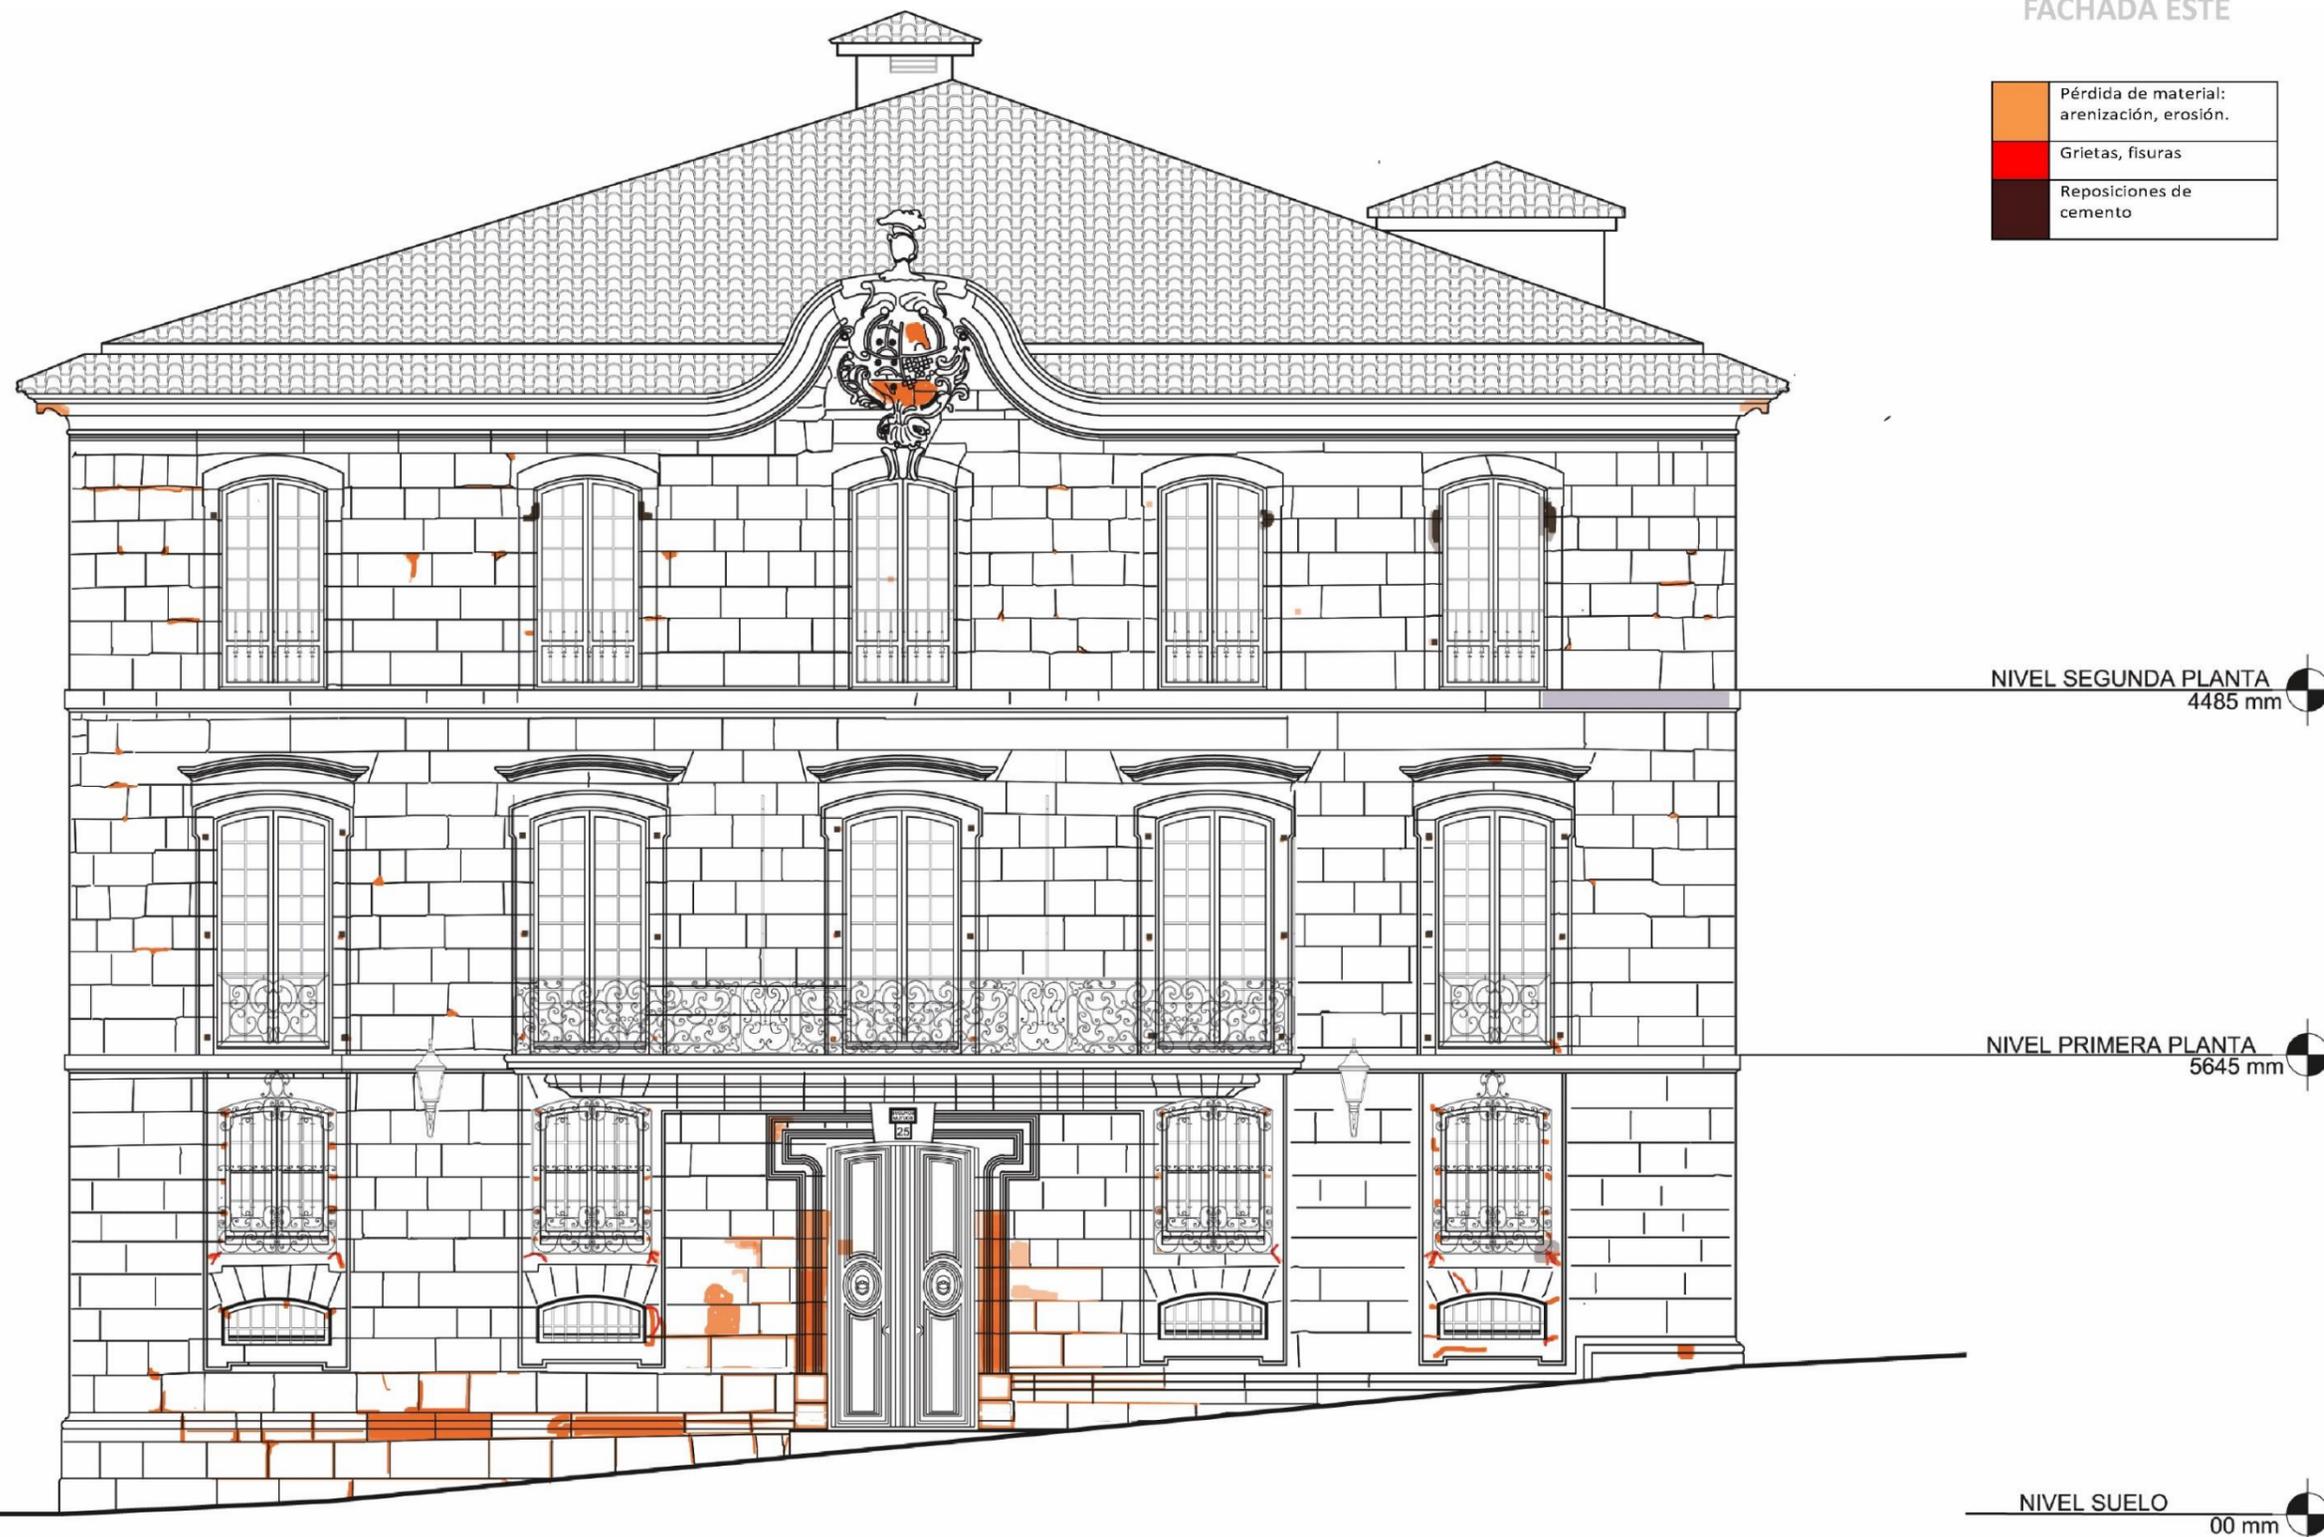
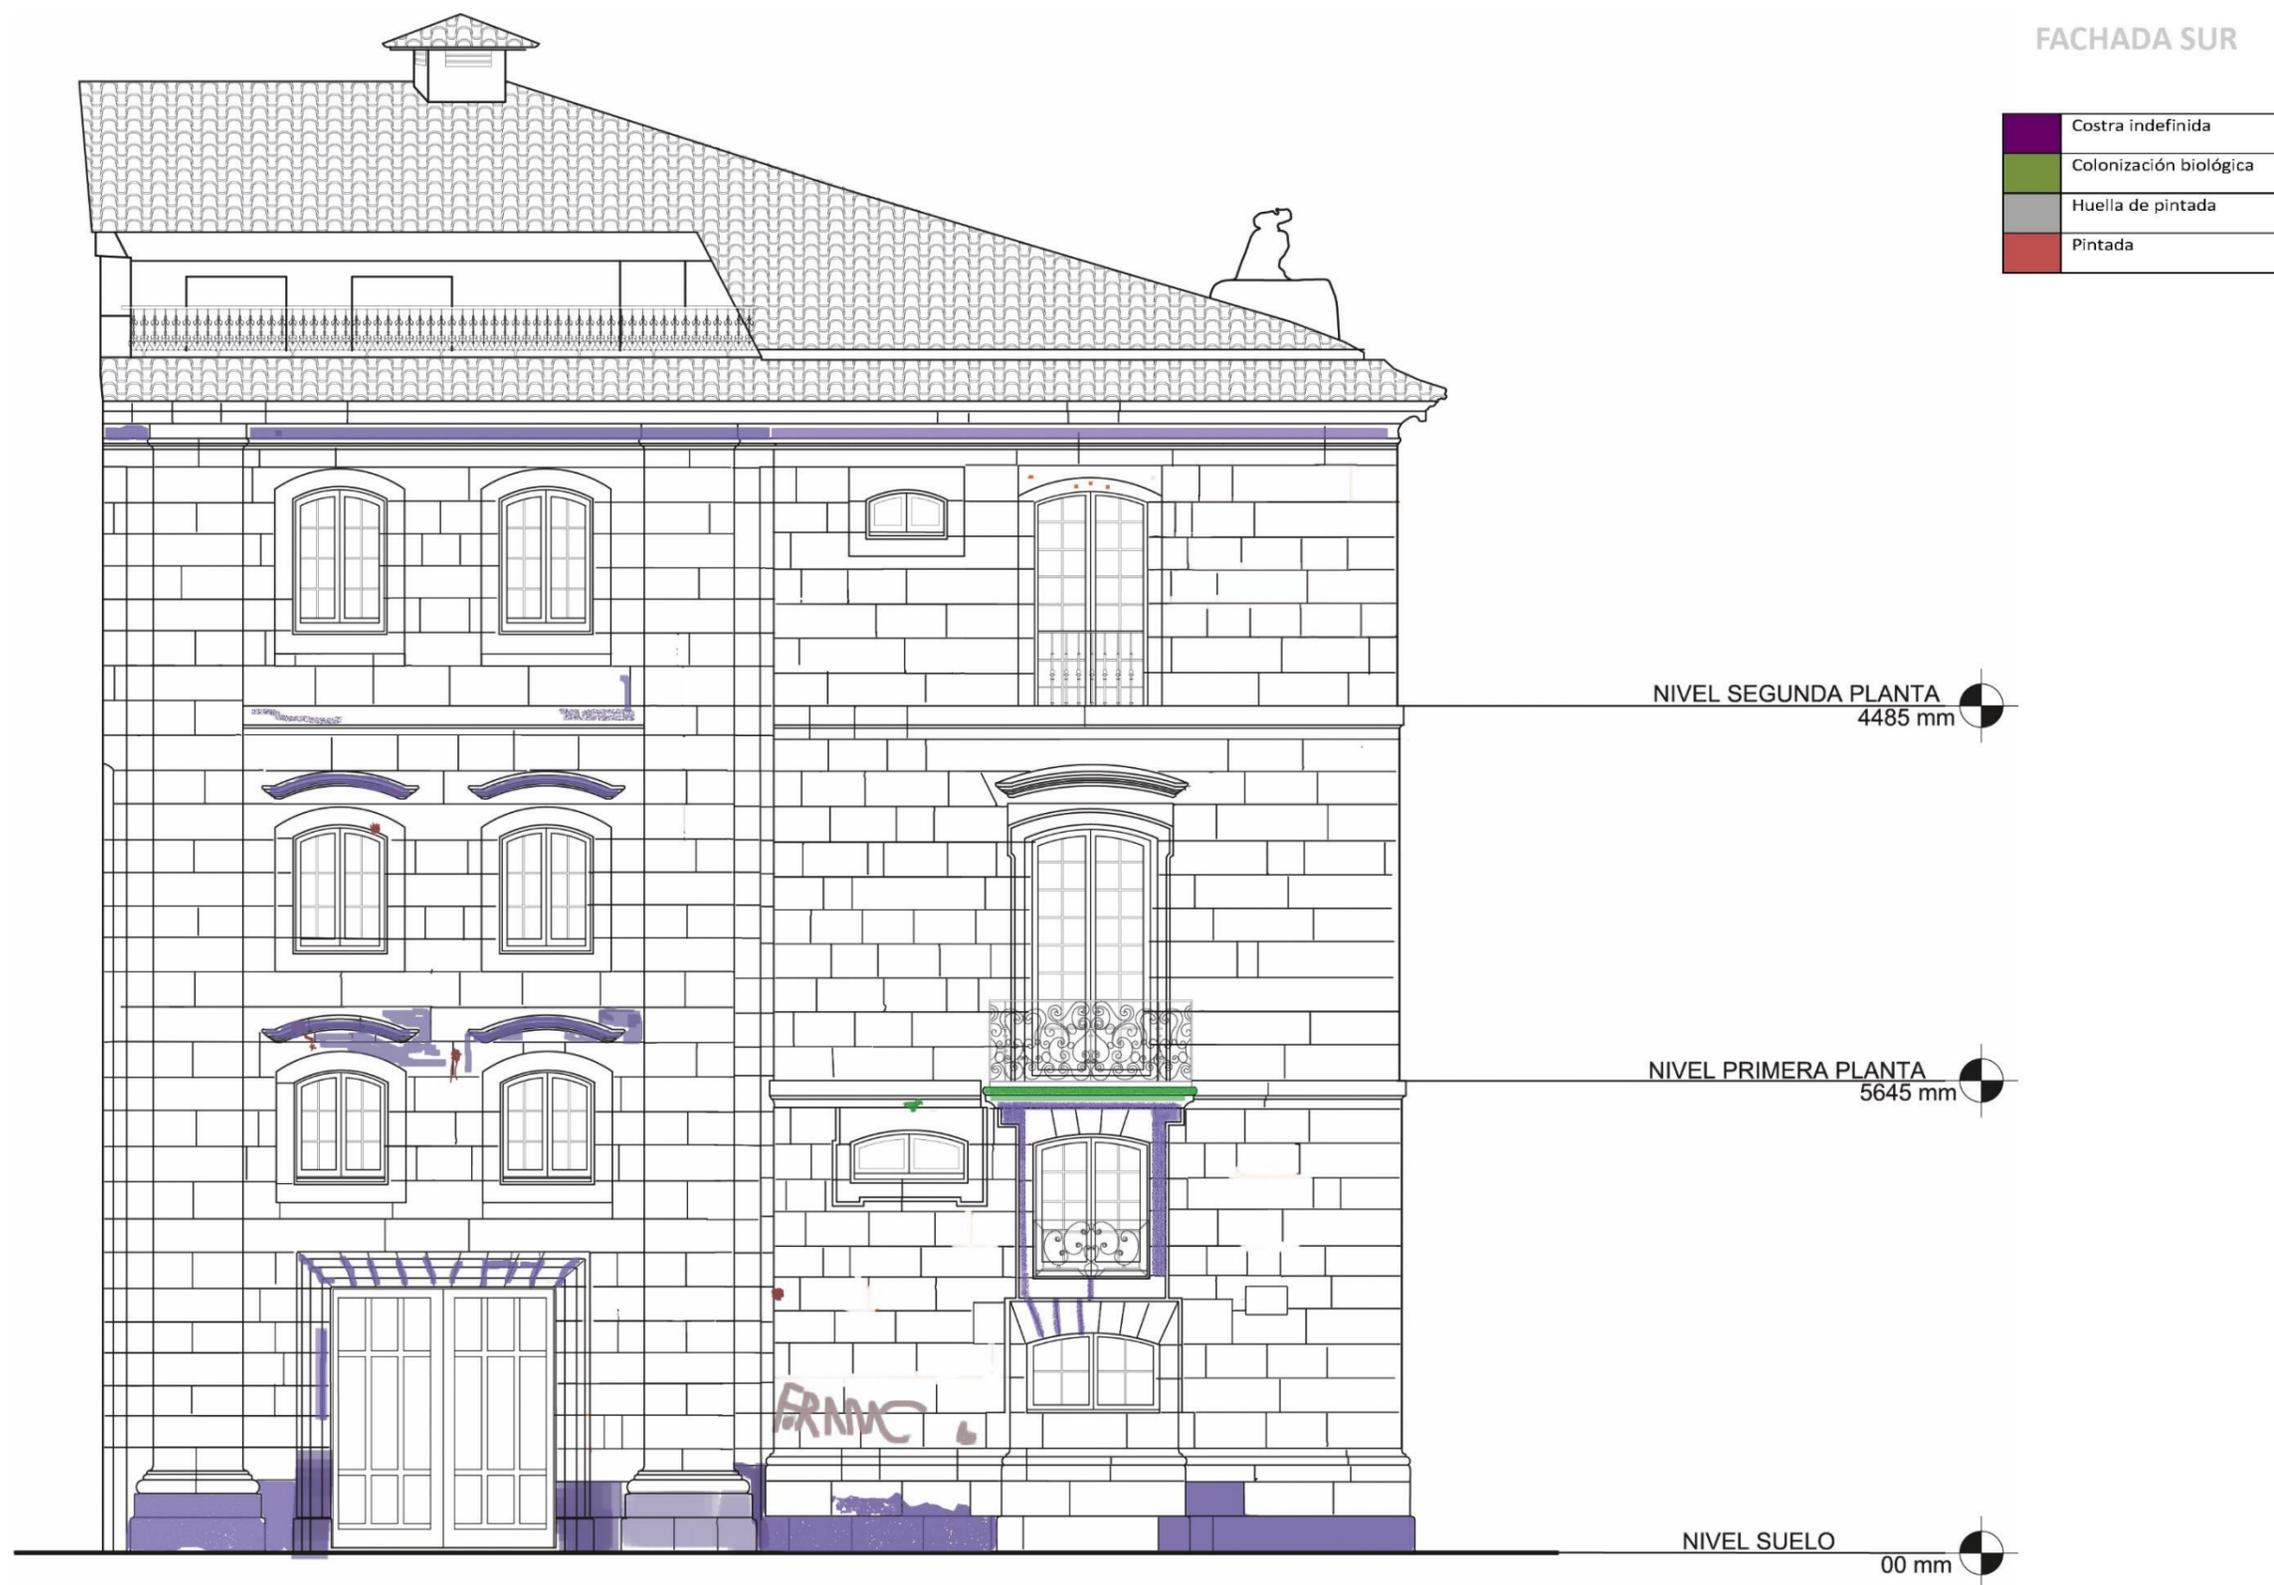
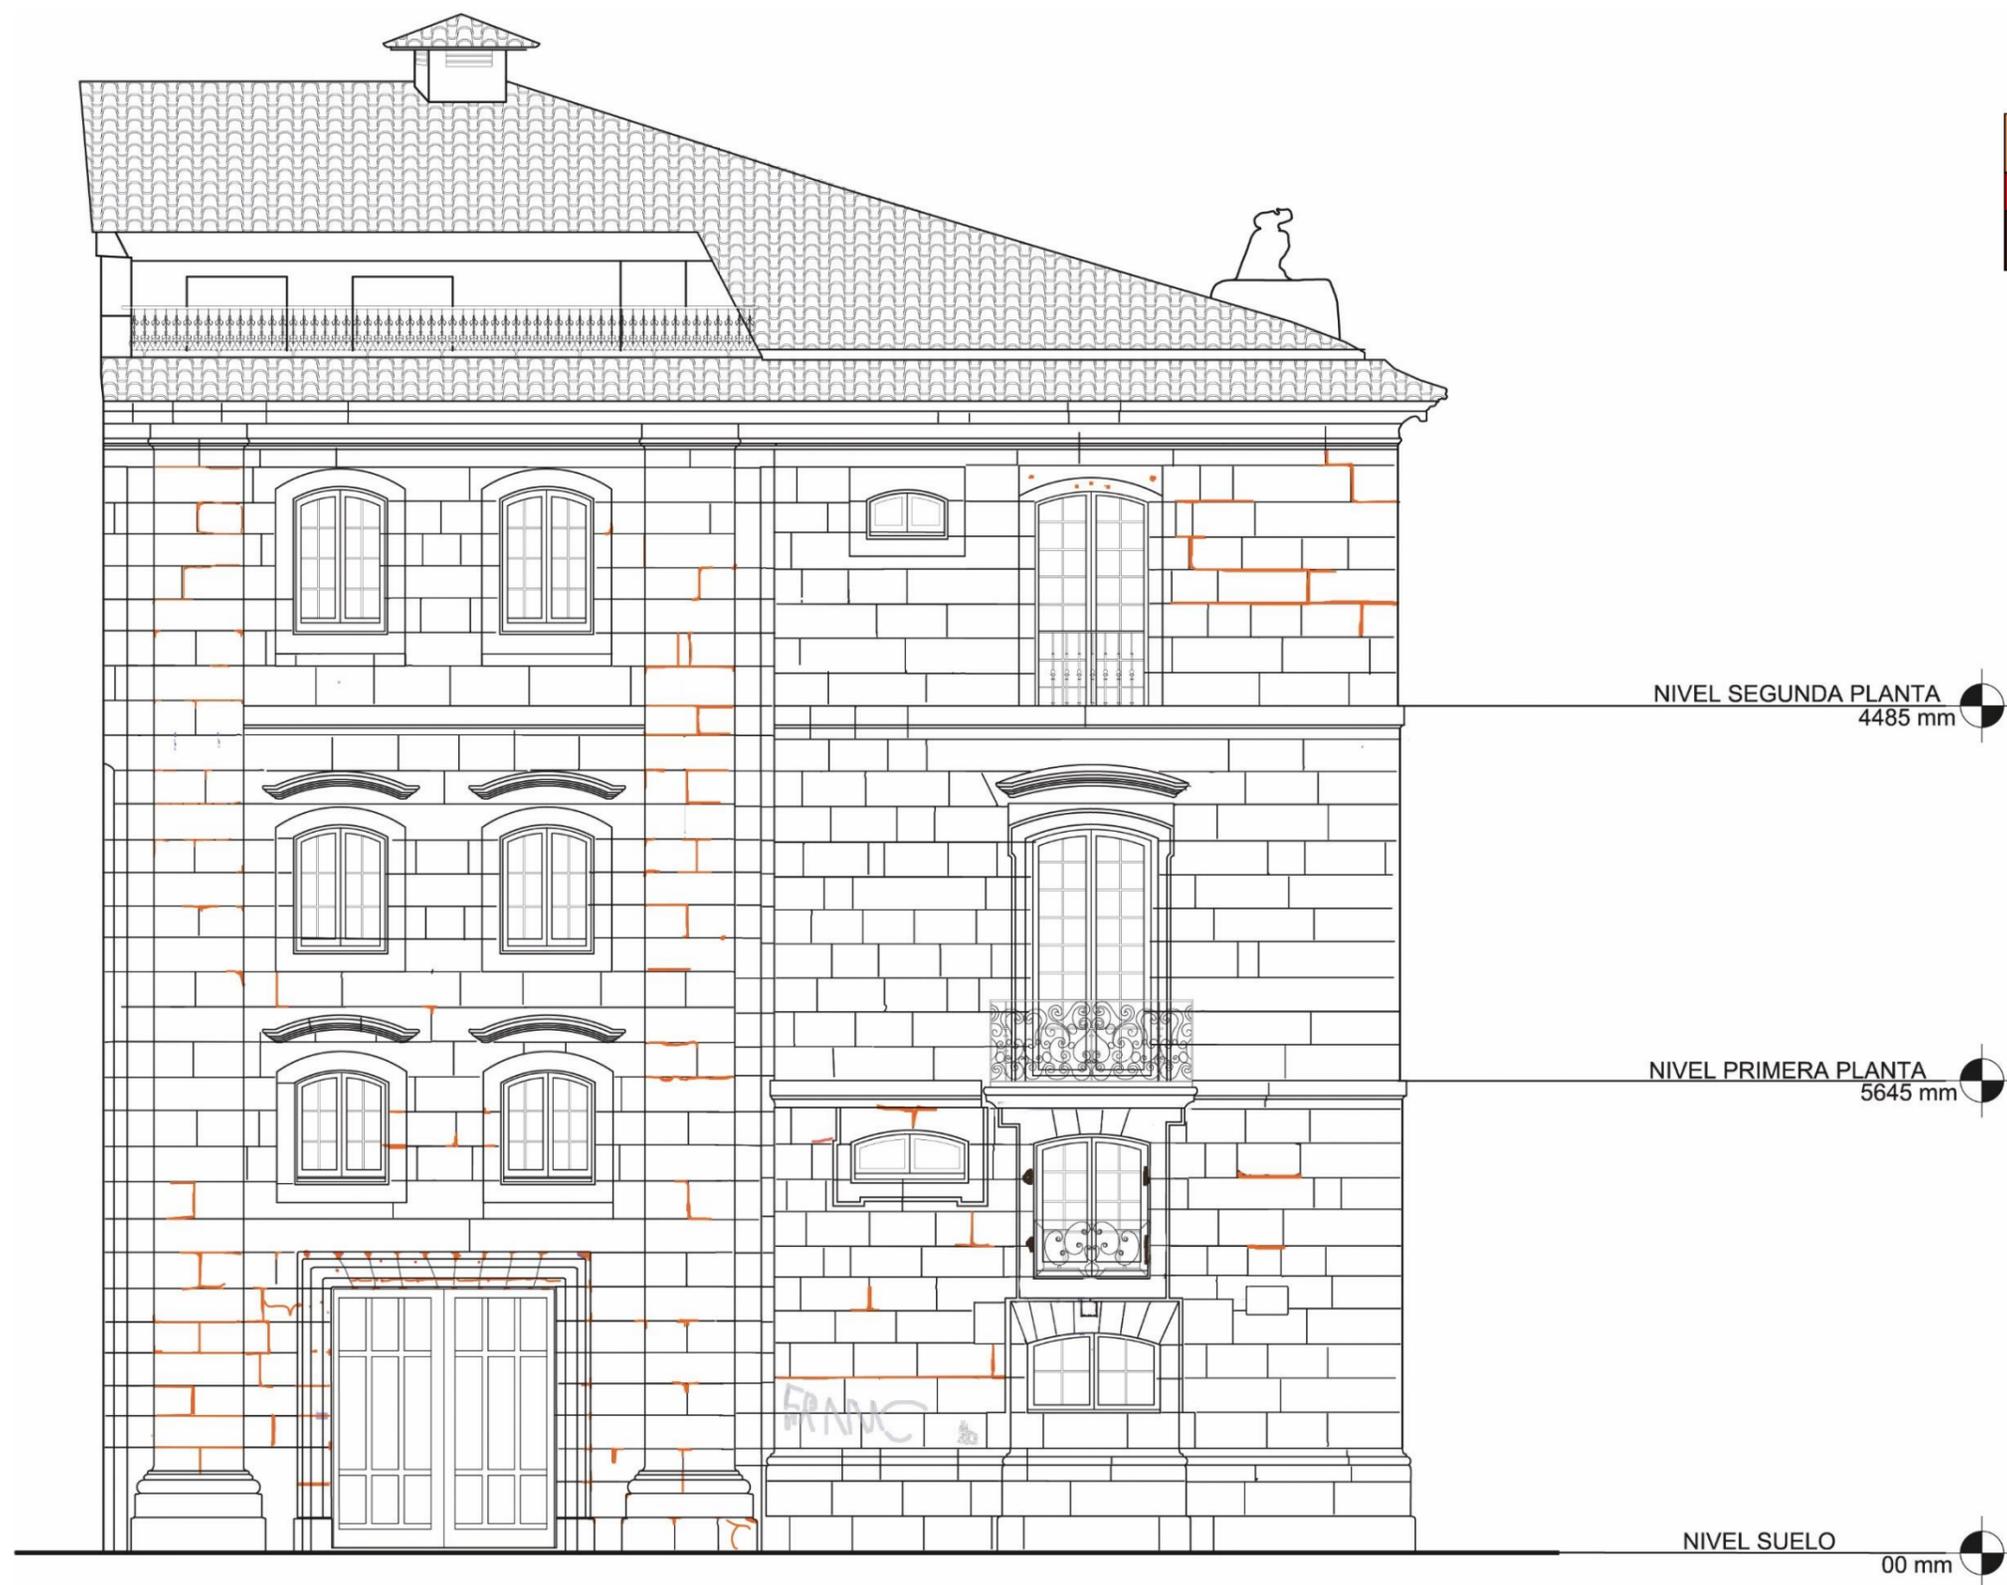
FACHADA SUR

Pérdida de material: arenización, erosión.
	Grietas, fisuras
	Reposiciones de cemento

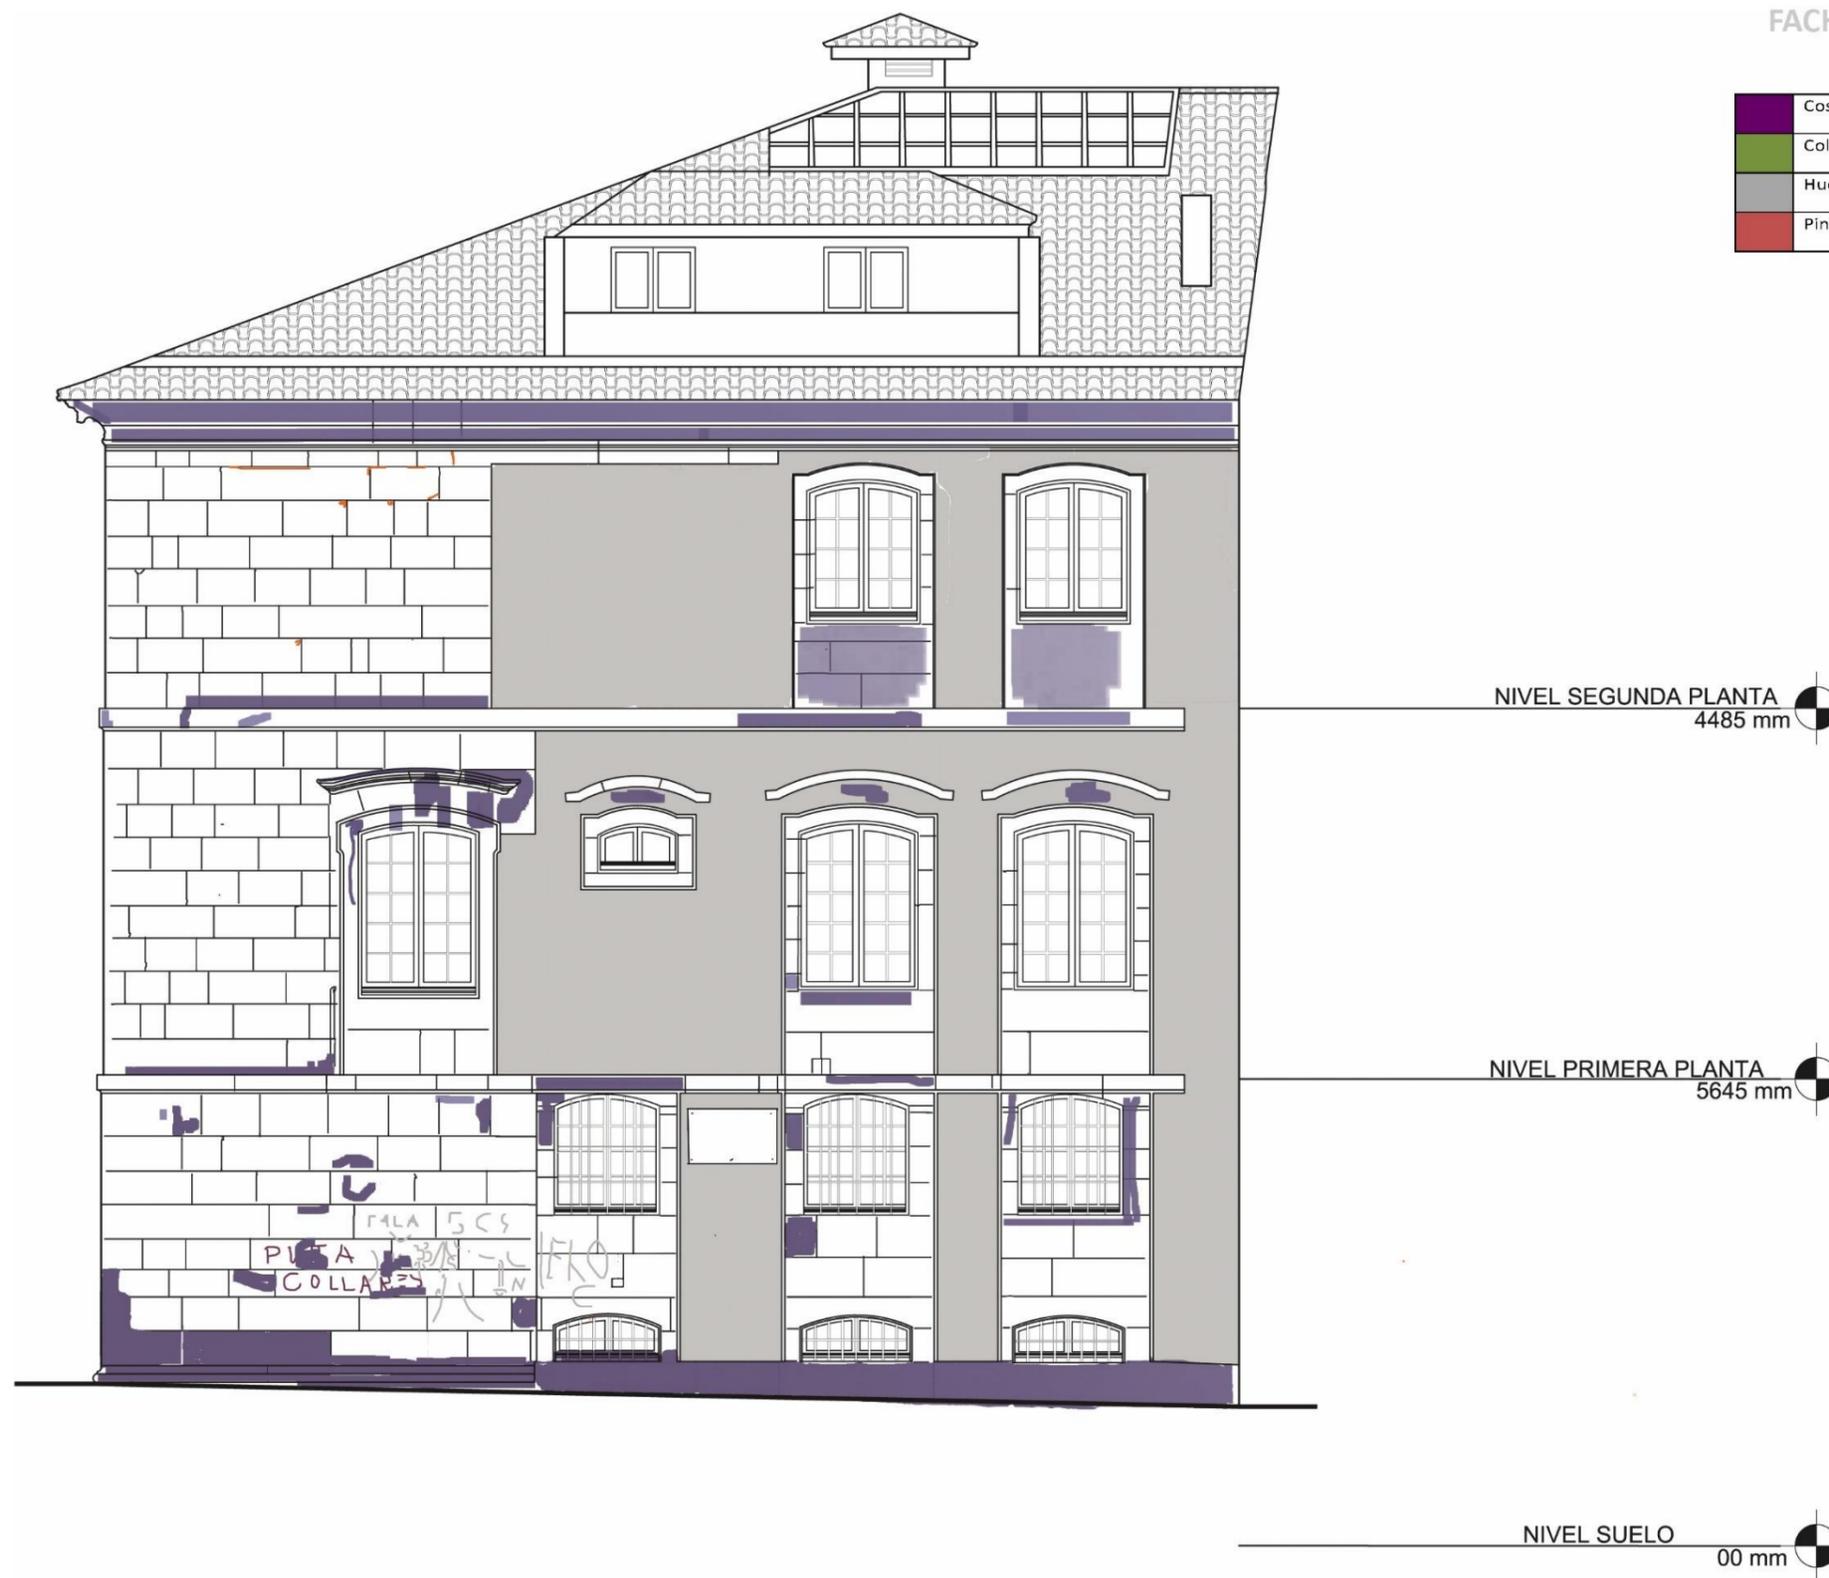
FACHADA NORTE

■	Costra indefinida
■	Colonizaci3n biol3gica
■	Huella de pintada
■	Pintada

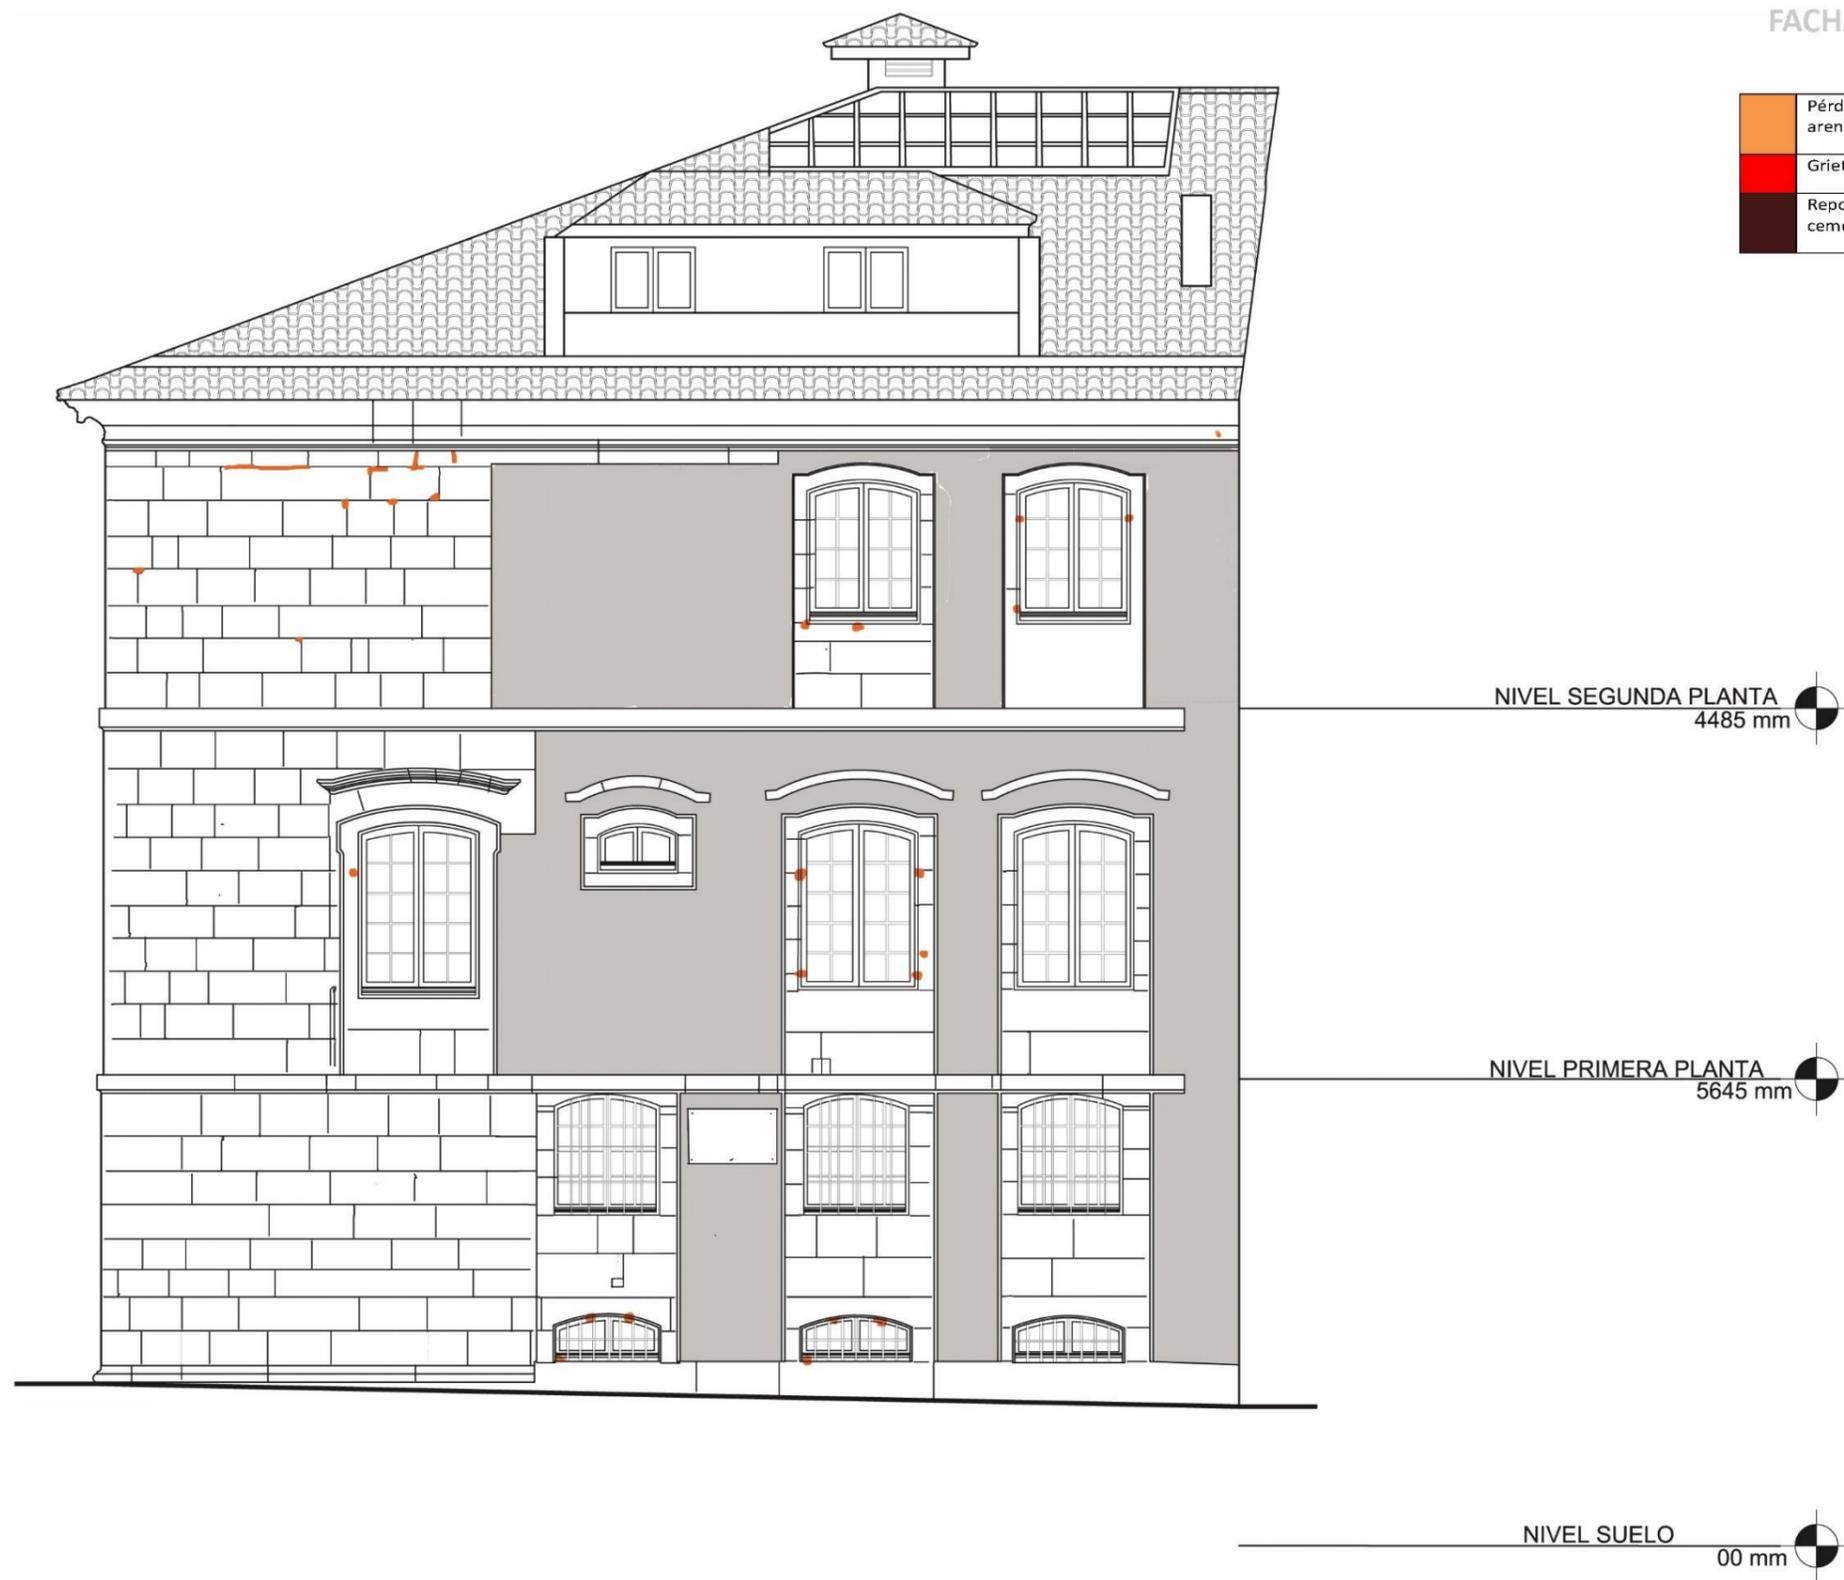
FACHADA NORTE

Grietas, fisuras

Reposiciones de cemento
